総務省 消防庁 消防技術政策室長 殿

シャープ株式会社  
健康・環境システム事業本部  
ランドリーシステム事業部  
事業部長 林 一正

さて、弊社が1999年8月から2006年12月までに製造しました一部の全自動洗濯機におきまして、内部の電気部品の配線が断線し、稀に発火・発煙する恐れがあることが判明致しました。

**社 告**  
リコール シャープ 全自動洗濯機  
(無料点検・修理)

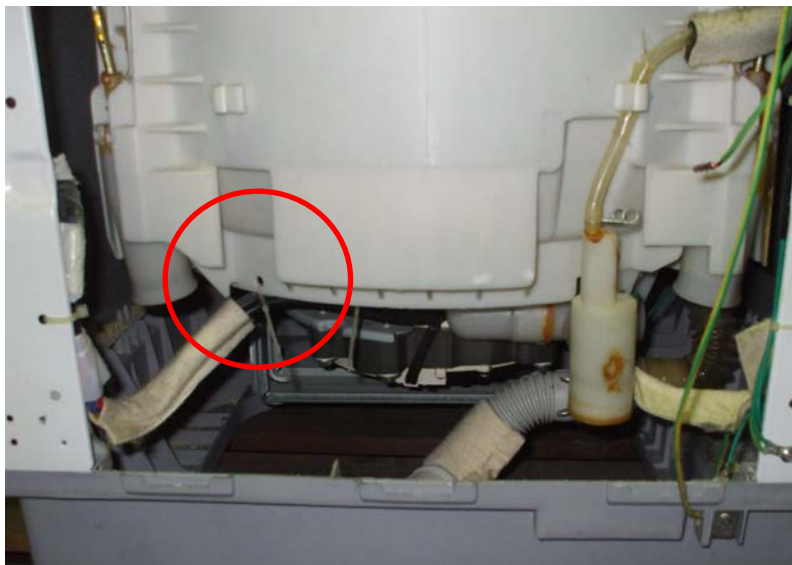
本体背面 [背面の後板を外した状態]

対象となる洗濯機は、「洗い・すすぎ」と「脱水」の動力を切り替える電気部品(クラッチソレノイド)のリード線が、水槽の下部に結束バンドで固定されています。

この結束部分の固定状態や洗濯機の設置環境による振動など様々な要因が重なり、リード線の保護チューブと結束バンドが擦れて、保護チューブが破損するケースがあります。さらに、保護チューブが破損することで露出したリード線自体の被覆が破れ、断線に至る場合があります。

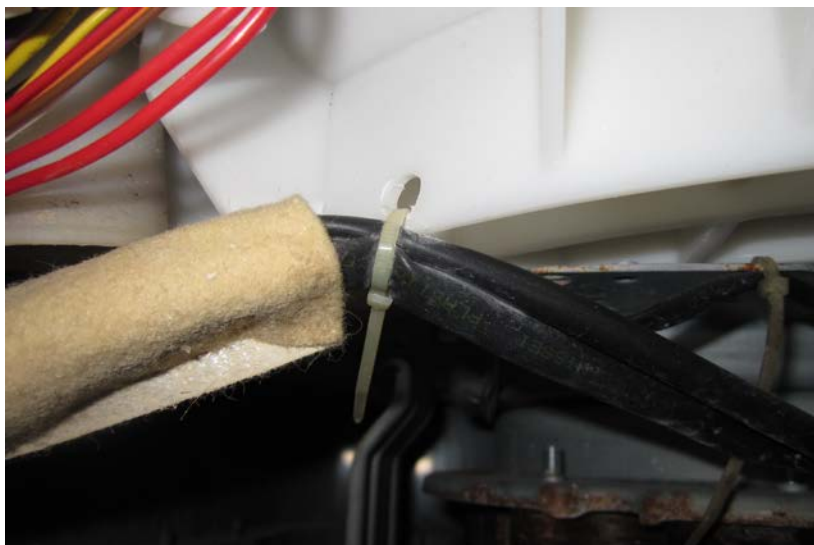
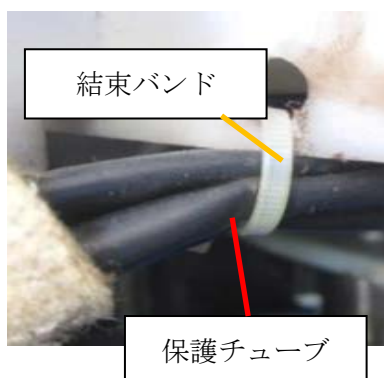
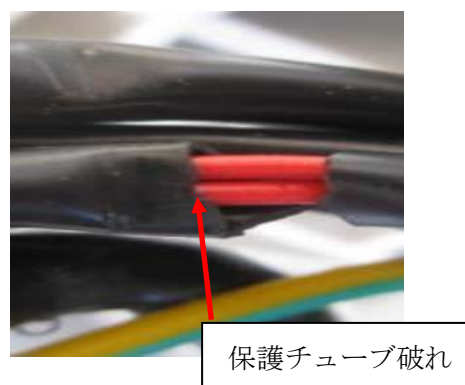
本体内部 [水槽底部のリード線結束部]

この状態で、稀ではありますが断線部で放電が発生した場合、発火、水槽への類焼に至るものです。

- ・お客様宅を訪問し、当該洗濯機を点検の上、クラッチソレノイドのリード線に難燃性のあるビニルテープを巻きつけて補強をするとともに、難燃フェルトを巻いた上で水槽に結束処理を施します。
- ・また、リード線に断線等の異常が見られるものは、クラッチソレノイドを交換した上で上記対応を実施します。
