登別市教育施設等  
個別施設計画

登別市教育委員会

令和4年 月

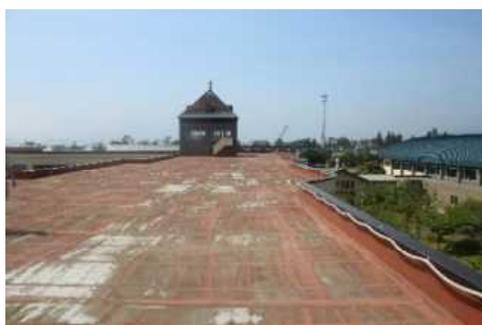
①校舎 屋根・屋上(C評価)

代表写真: 屋上防水の摩耗

所見: 広範囲に劣化。

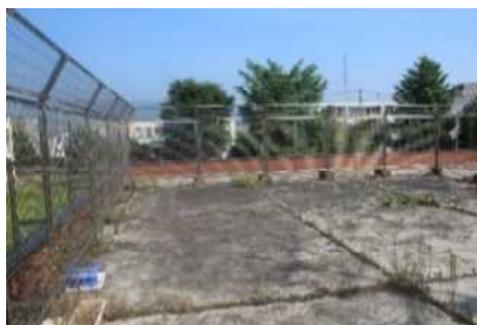
②校舎 屋根・屋上(C評価)

代表写真: 屋上保護モルタル目地から草の生え出し

所見: 広範囲に劣化。雨漏りが1箇所。

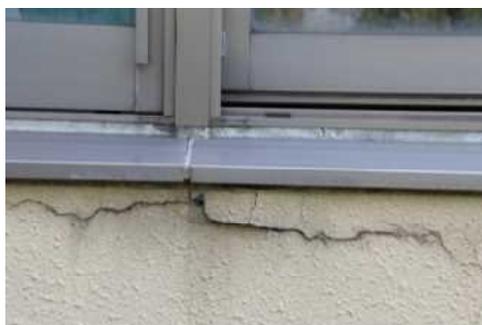
③校舎 外壁(C評価)

代表写真: 窓廻りのモルタル割れ

所見: 広範囲に劣化。

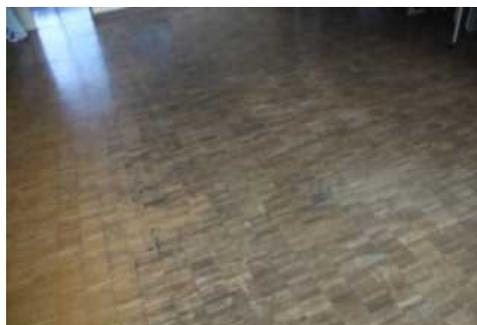
④校舎 内部仕上(B評価)

代表写真: 教室の床の塗装剥離

所見: 26年経過で、経年劣化。

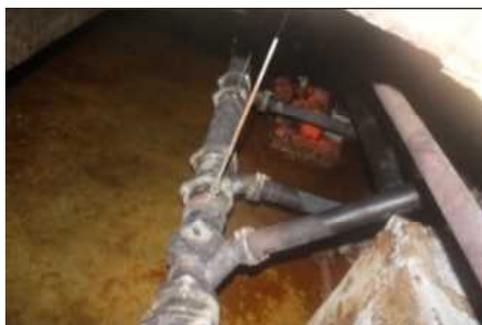
⑤校舎 機械設備(C評価)

代表写真: 排水配管の錆

所見: 26年経過で、経年劣化。

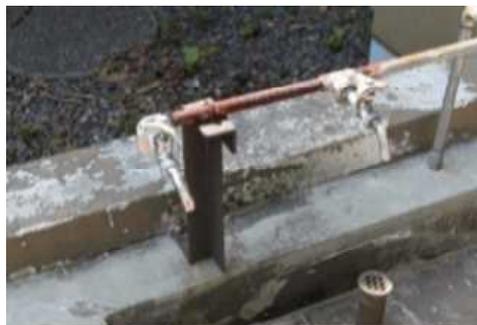
⑥屋内運動場 機械設備(D評価)

代表写真: 給水配管

所見: 41年経過で、経年劣化。

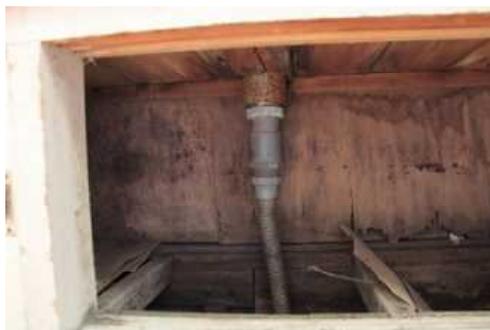
①校舎1 機械設備(D評価)  
代表写真:排水配管  
所見:50年経過で、経年劣化。

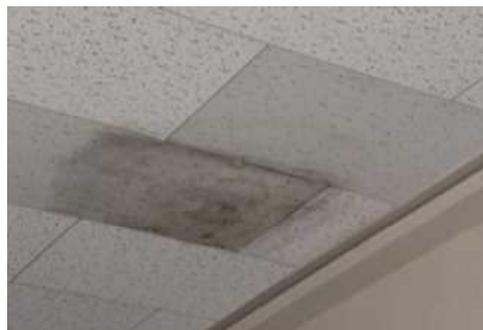
②校舎3 内部仕上(B評価)  
代表写真:1階廊下の天井のシミ  
所見:30年経過で、経年劣化。

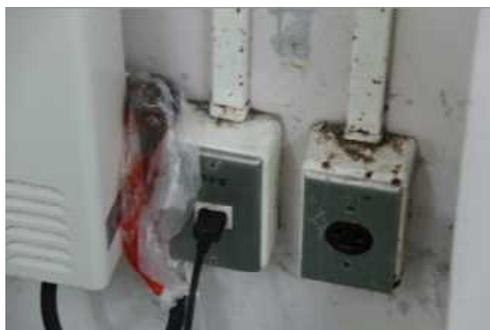
③校舎3 電気設備(B評価)  
代表写真:電気配線モールの錆出し  
所見:30年経過で、経年劣化。

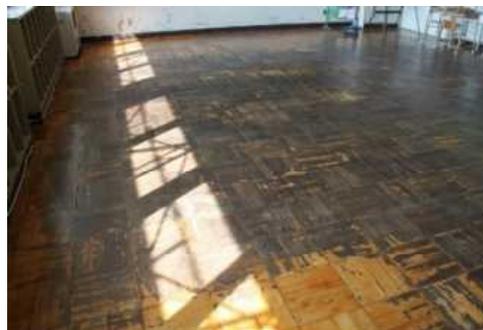
④校舎4 内部仕上(C評価)  
代表写真:教室床の汚損及び塗装剥離  
所見:43年経過で、経年劣化。

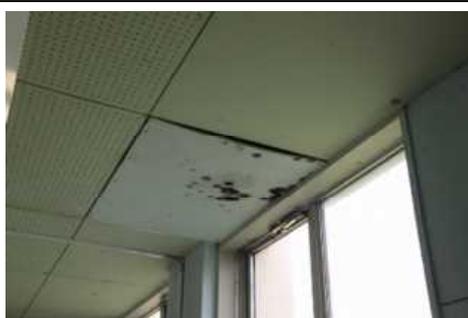
①校舎2～3 内部仕上(C評価)  
代表写真:廊下天井のシミ  
所見:42年経過で、経年劣化。

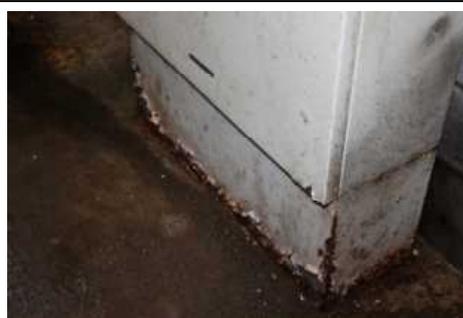
②校舎2～3 電気設備(C評価)  
代表写真:制御盤地際の腐食  
所見:42年経過で、経年劣化。

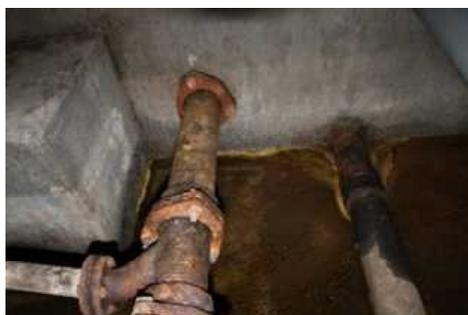
③校舎2～3 機械設備(D評価)  
代表写真:排水配管の腐食  
所見:42年経過で、経年劣化。

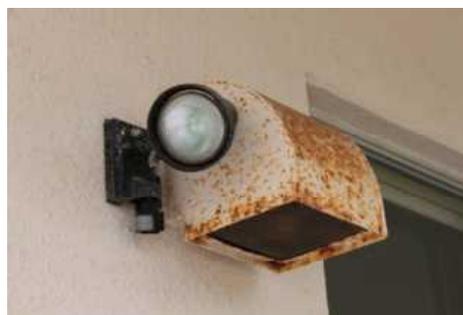
④校舎1 機械設備(D評価)  
代表写真:理科室外部フードの錆  
所見:42年経過で、経年劣化。

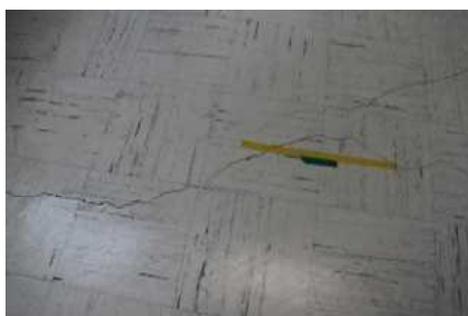
⑤校舎1 内部仕上(C評価)  
代表写真:廊下床ビニールタイルの割れ  
所見:42年経過で、経年劣化。

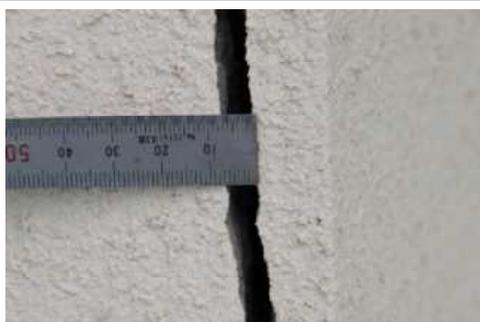
①校舎 外壁(C評価)  
代表写真: 外壁モルタルの割れ  
所見: 広範囲に劣化。

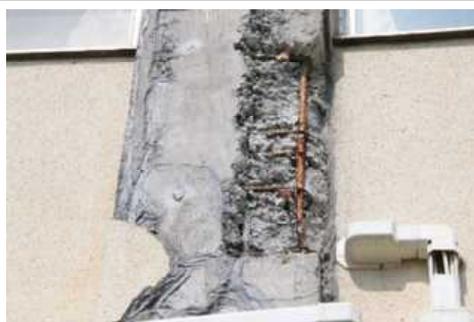
②校舎 外壁(C評価)  
代表写真: 外壁鉄筋露出  
所見: 広範囲に劣化。

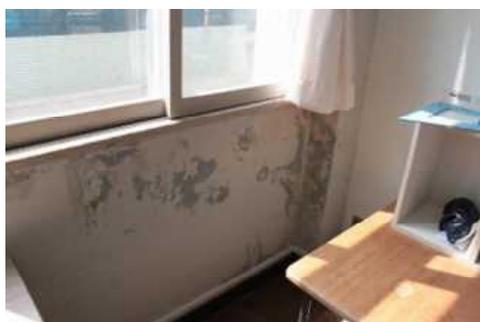
③校舎 内部仕上(C評価)  
代表写真: 教室壁の塗膜剥離  
所見: 50年経過で、経年劣化。

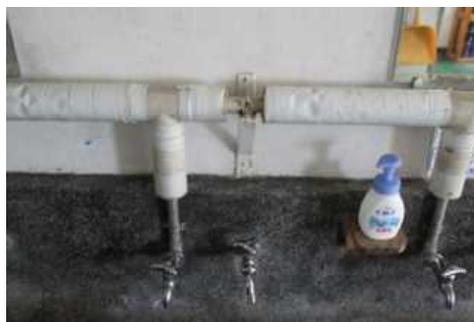
④校舎 機械設備(C評価)  
代表写真: 水飲み場給水管保温巻きの剥がれ  
所見: 50年経過で、経年劣化。

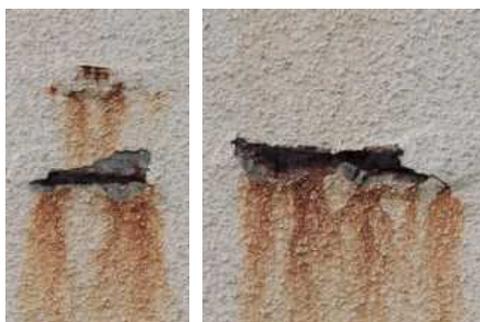
⑤屋内運動場 外壁(C評価)  
代表写真: 外壁鉄筋爆裂  
所見: 広範囲に劣化。鉄筋露出が4箇所程。

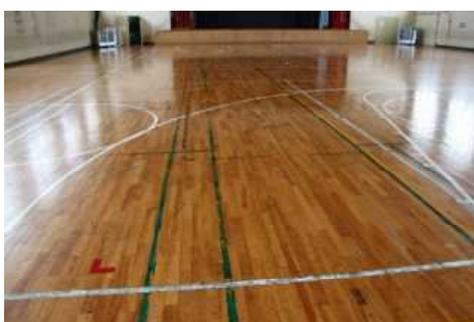
⑥屋内運動場 内部仕上(B評価)  
代表写真: アリーナ床ラインの摩耗  
所見: 33年経過で、経年劣化。

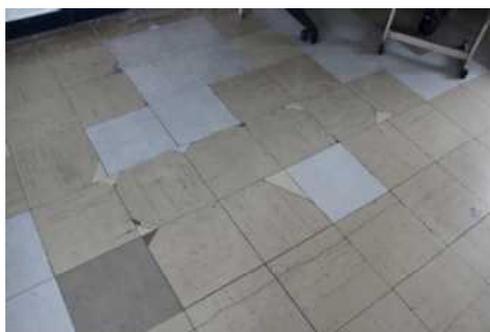
①校舎 内部仕上(C評価)  
代表写真:ビニールタイルの剥離  
所見:43年経過で、経年劣化。

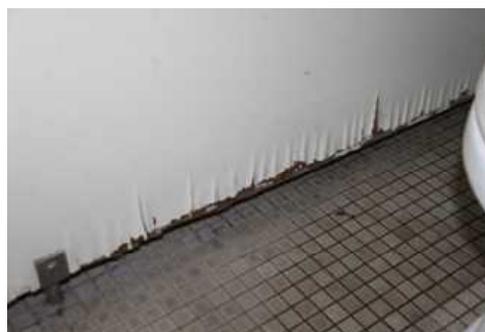
②校舎 内部仕上(C評価)  
代表写真:便所ブースの劣化  
所見:43年経過で、経年劣化。

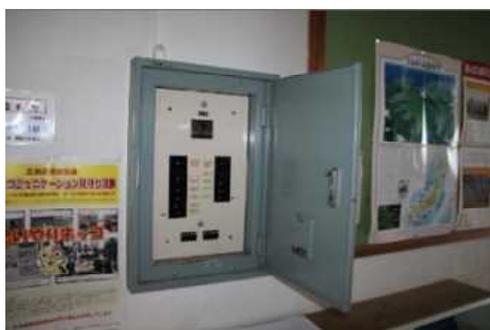
③校舎 電気設備(C評価)  
代表写真:分電盤  
所見:43年経過。

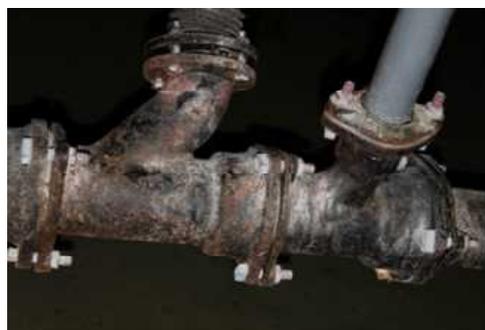
④校舎 機械設備(D評価)  
代表写真:排水配管の劣化  
所見:43年経過で、経年劣化。

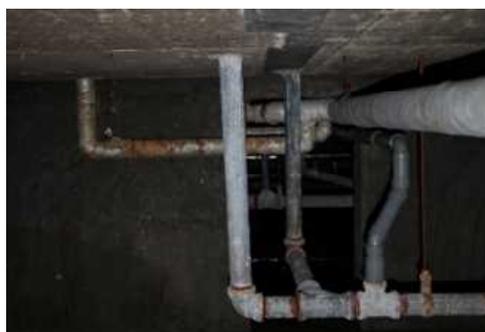
⑥屋内運動場 機械設備(D評価)  
代表写真:排水配管の劣化  
所見:43年経過で、経年劣化。

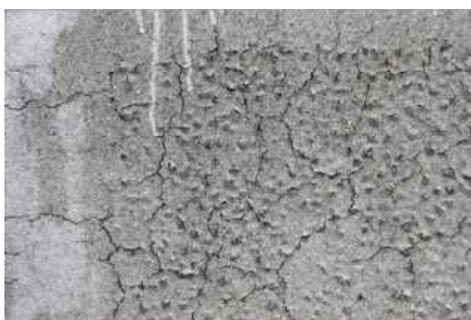
①校舎 屋根、屋上(D評価)

代表写真:屋上防水層のひび割れ

所見:雨漏り1箇所、今後も雨漏りが進行すると思われる。

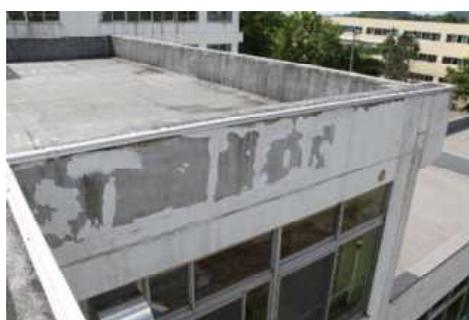
②校舎 外壁(C評価)

代表写真:外壁塗膜の剥離

所見:広範囲に劣化。鉄筋露出が1箇所。

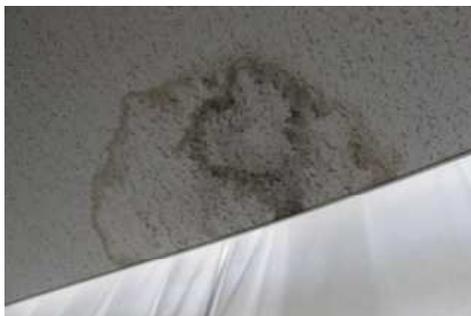
③校舎 内部仕上(C評価)

代表写真:視聴覚室天井の水シミ

所見:19年経過で、経年劣化。

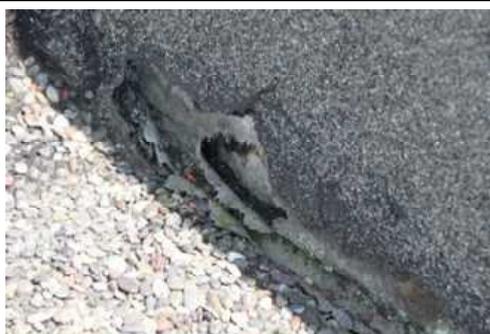
①校舎 屋根・屋上(C評価)  
代表写真:屋上防水層の穴あき  
所見:防水層周辺で劣化が進行。

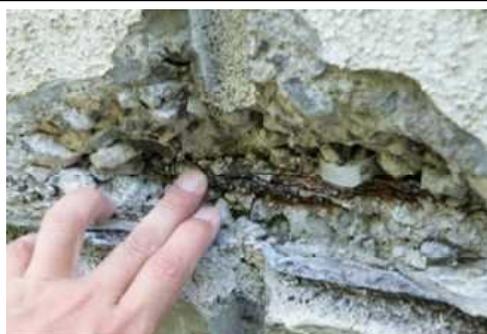
②校舎 外壁(D評価)  
代表写真:外壁北面の躯体劣化  
所見:広範囲に著しい劣化。

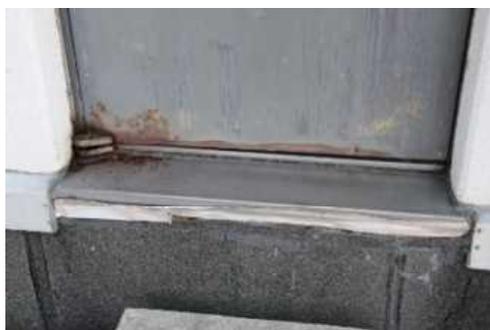
③校舎 外壁(D評価)  
代表写真:外部鉄扉の腐食の進行  
所見:広範囲に劣化。

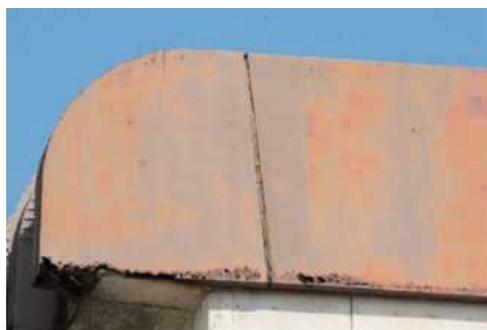
④屋内運動場 屋根・屋上(D評価)  
代表写真:破風の錆、腐食  
所見:広範囲に著しい劣化。

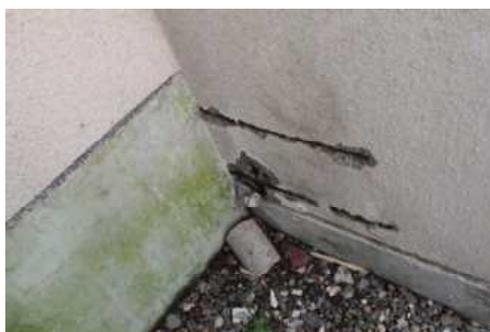
⑤屋内運動場 外壁(D評価)  
代表写真:外壁鉄筋爆裂  
所見:広範囲に劣化。

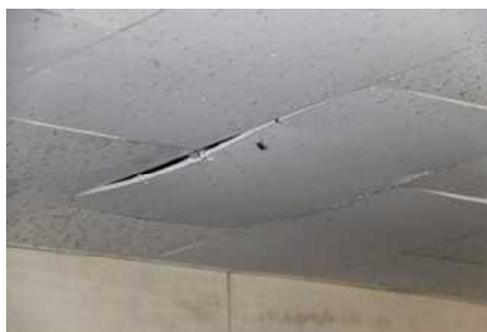
⑥屋内運動場 内部仕上(C評価)  
代表写真:器具庫天井材の浮き  
所見:37年経過で、経年劣化。

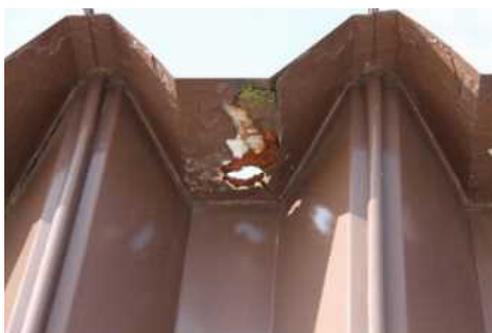
①屋根・屋上(B評価)  
代表写真: 屋根の穴あき  
所見: 部分的な劣化。

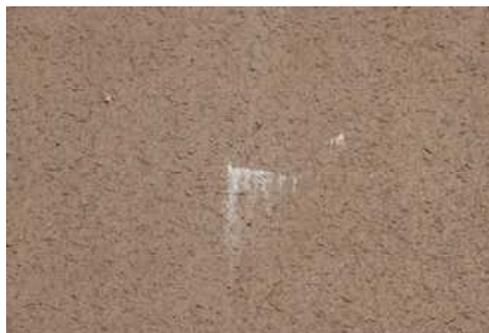
②外壁(A評価)  
代表写真: 外壁に部分的なエフロ有り  
所見: 個別補修が必要な箇所もあるが、全体的には良好。

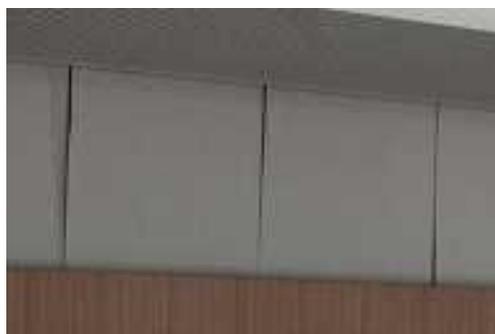
③内部仕上(B評価)  
代表写真: 壁クロスの剥がれ  
所見: 36年経過で、経年劣化。

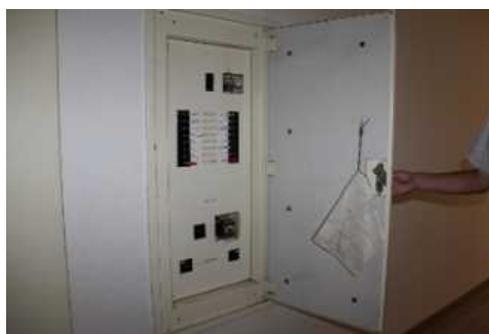
④電気設備(B評価)  
代表写真: 分電盤  
所見: 36年経過で、経年劣化。

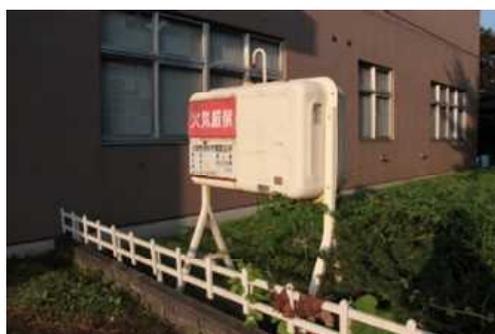
⑤機械設備(B評価)  
代表写真: ホームタンクの錆出し  
所見: 36年経過で、経年劣化。

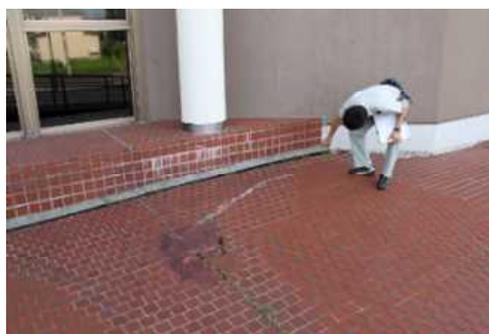
⑥外構  
代表写真: ポーチの沈降による割れ  
所見: 沈降防止対策ののち個別補修が必要。

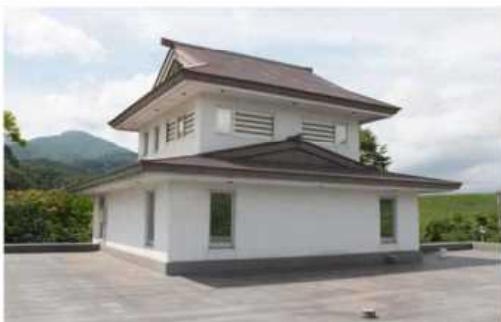
①屋根・屋上(B評価)

代表写真: 屋根

所見: 39年経過で、経年劣化。

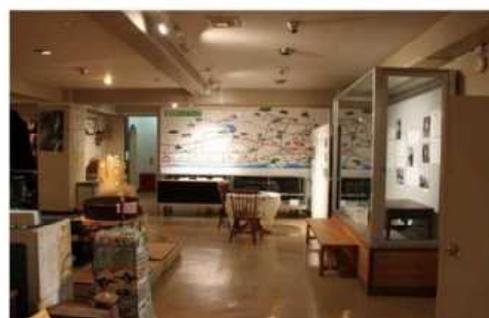
④内部仕上(B評価)

代表写真: 展示室

所見: 39年経過で、経年劣化。

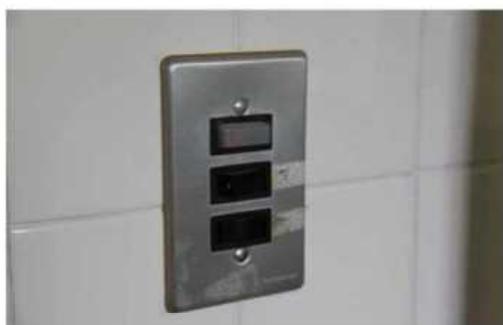
⑤電気設備(B評価)

代表写真: スイッチ

所見: 39年経過で、経年劣化。

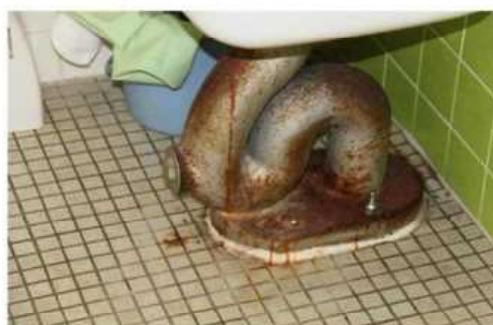
⑥機械設備(B評価)

代表写真: 衛生器具配水管の錆

所見: 39年経過で、経年劣化。

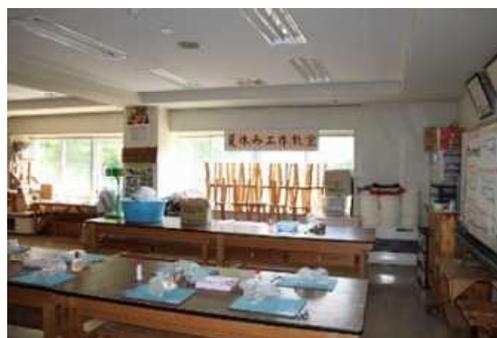
④内部仕上(B評価)

代表写真: 展示室

所見: 24年経過で、経年劣化。

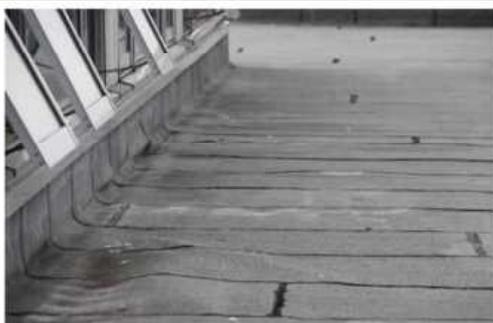
①屋根・屋上(D評価)  
代表写真:屋上防水層内への水の進入  
所見:広範囲に劣化。雨漏りが複数。

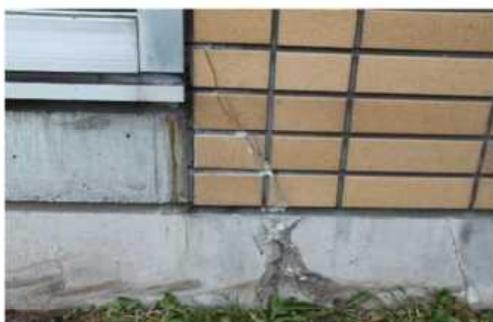
③外壁(B評価)  
代表写真:外壁タイルの割れ  
所見:部分的な劣化。

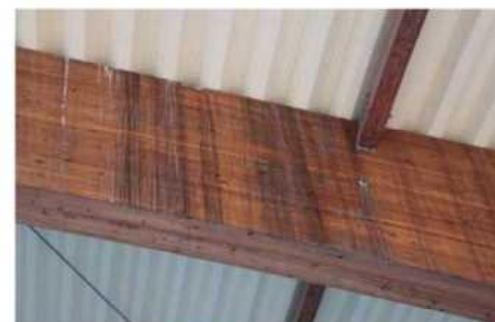
④内部仕上(B評価)  
代表写真:プール表し梁の汚れ  
所見:15年経過だが、プール周りは劣化が進行。

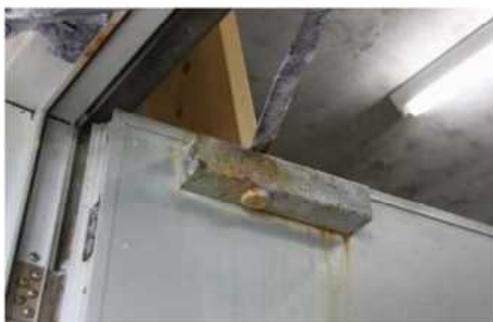
⑤内部仕上(B評価)  
代表写真:プール周りのドアの錆  
所見:15年経過だが、プール周りは劣化が進行。

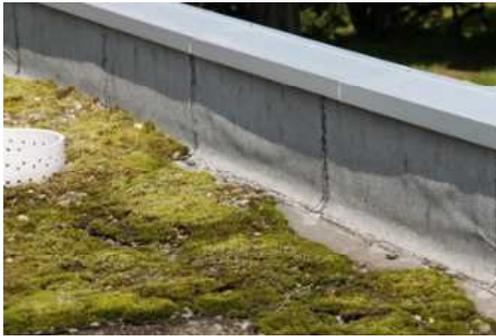
①屋根・屋上(C評価)  
代表写真: 屋上立上りの防水層の膨れ  
所見: 広範囲に劣化。

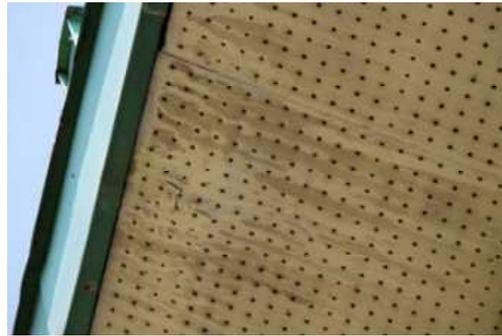
②屋根・屋上(C評価)  
代表写真: 軒天の汚損  
所見: 広範囲に劣化。

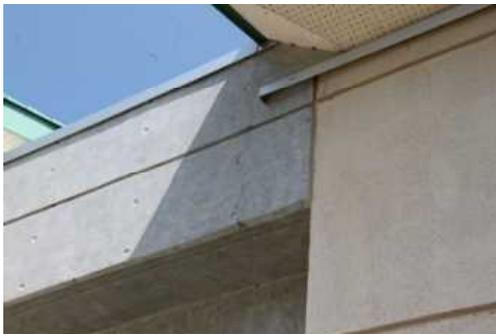
③外壁(B評価)  
代表写真: 躯体の軽微なひび割れ  
所見: 部分的な劣化。
