登別温泉浄水場の現状と 更新による効果について

2018年4月20日・23日・24日

登別市都市整備部水道室

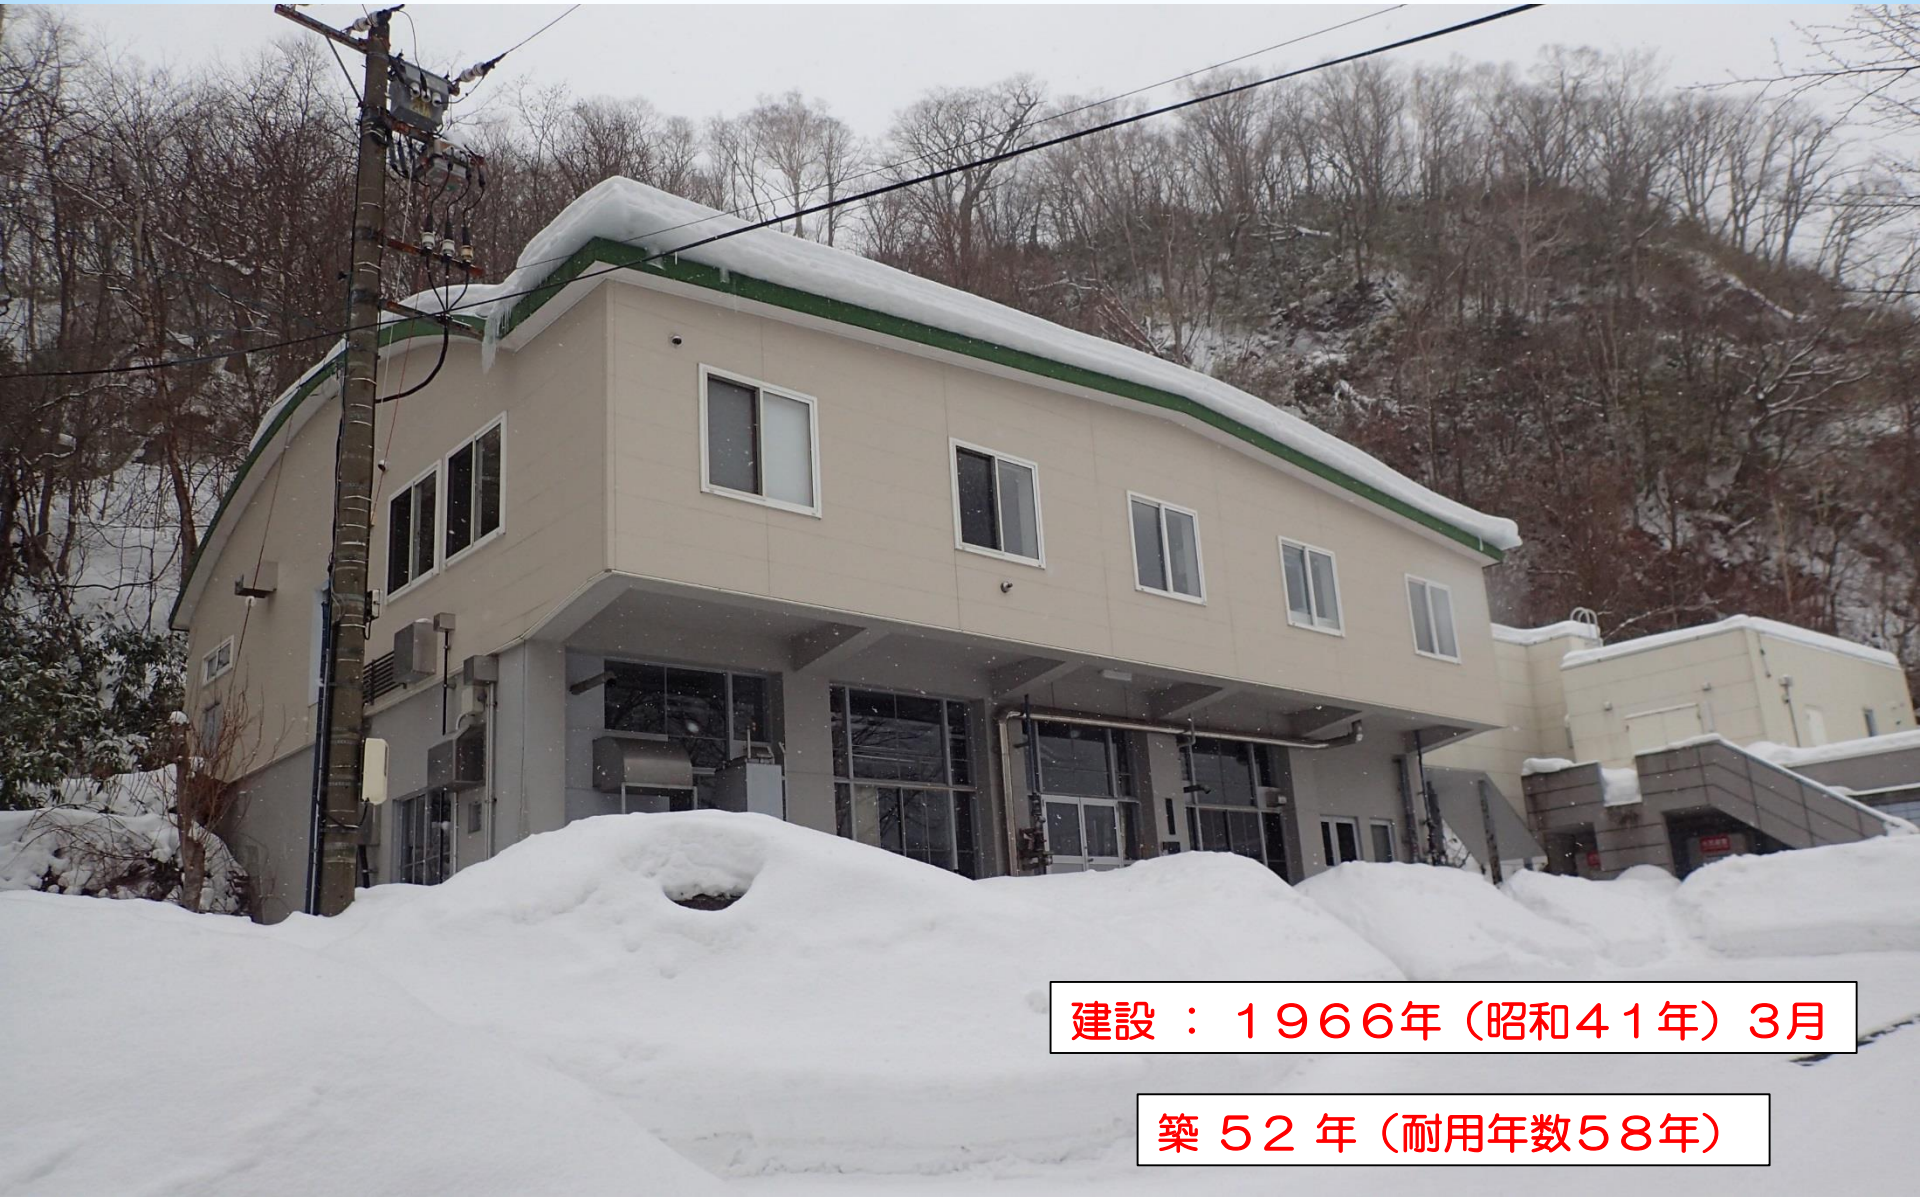
外 観

建設：1966年（昭和41年）3月

築52年（耐用年数58年）

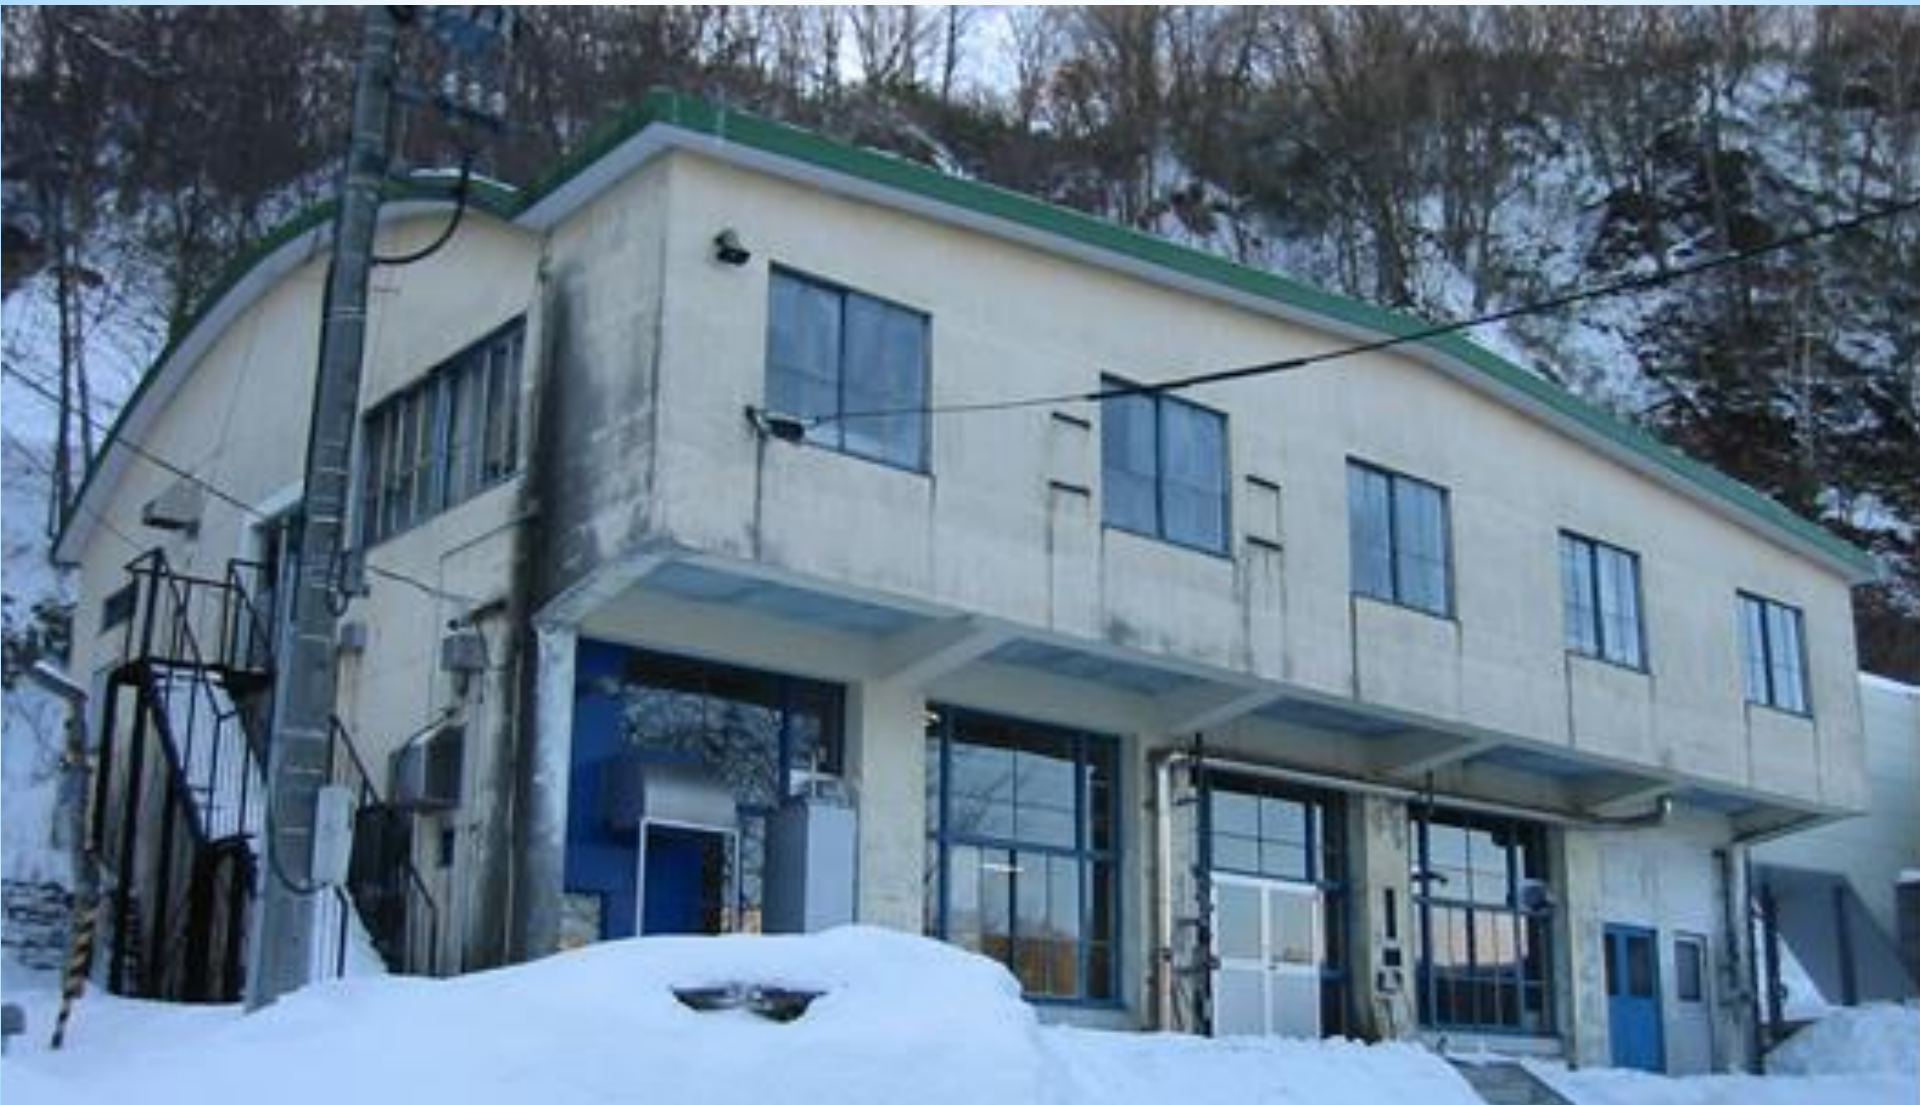
外観（2005年以前）

1979年以前の基準で建設されている
(1965年度築)

耐震性能が低いと判断される

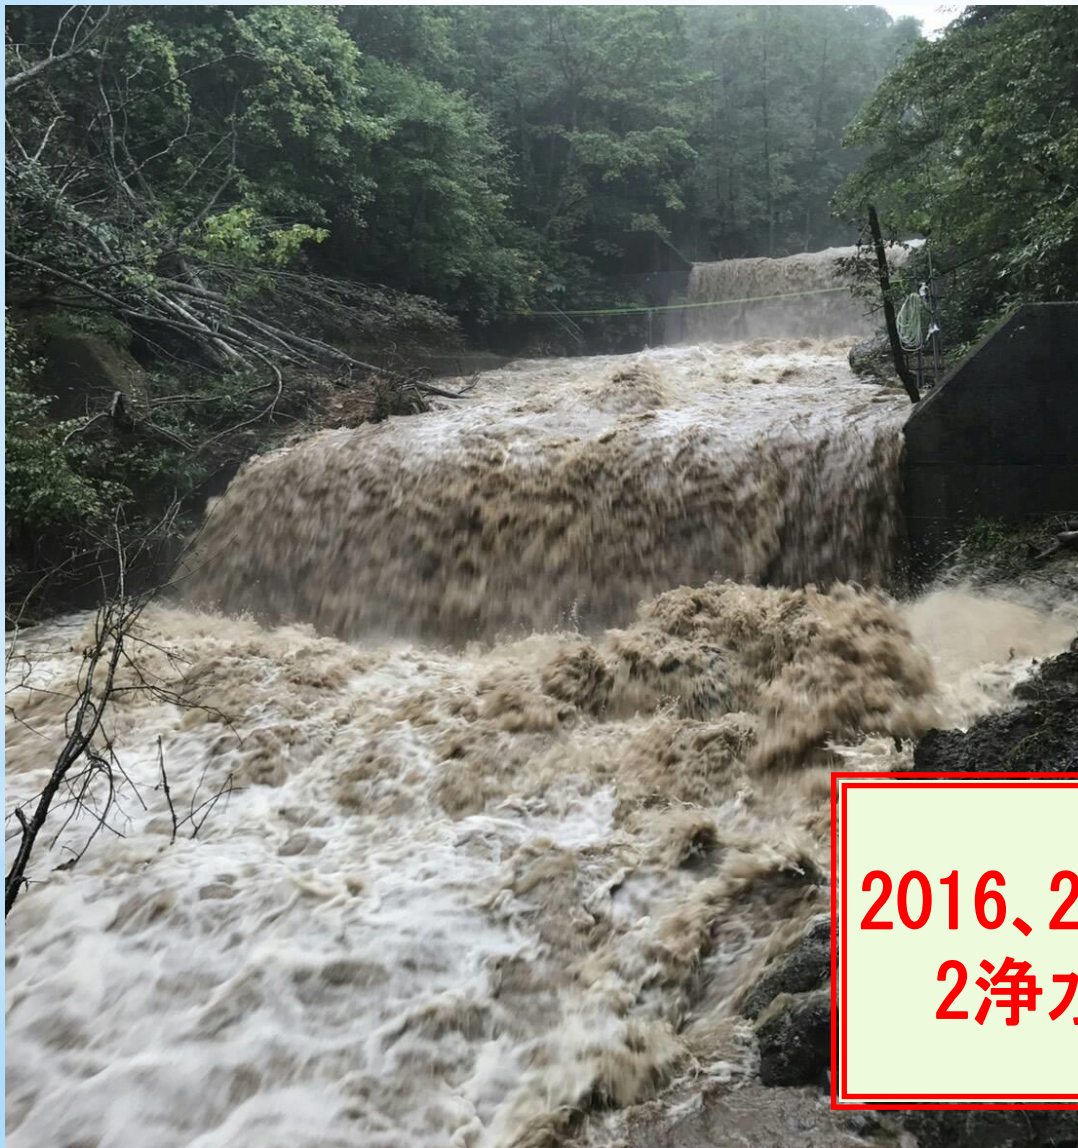
大雨の時のクスリサンベツ川

2017.9.18の状況

最高濁度 200度

浄水場停止 11時間

※現状は濁度50度で停止

2016、2017年度の2か年
2浄水場で13回の取水停止

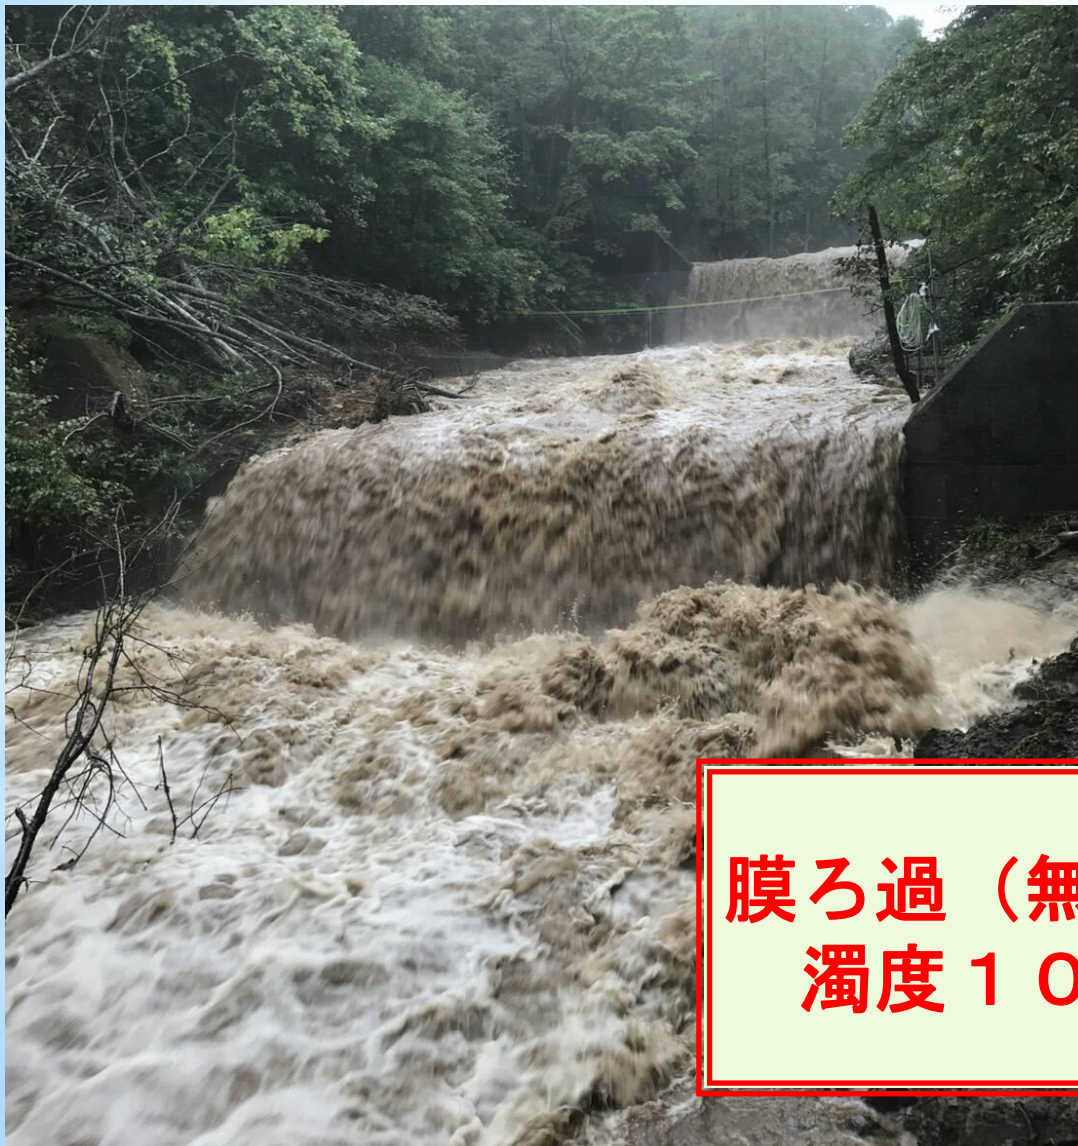
大雨の時のクスリサンベツ川

2017.9.18の状況

最高濁度 200度

浄水場停止 11時間

※現状は濁度50度で停止

膜ろ過（無機膜）
濁度1000度でも実績あり

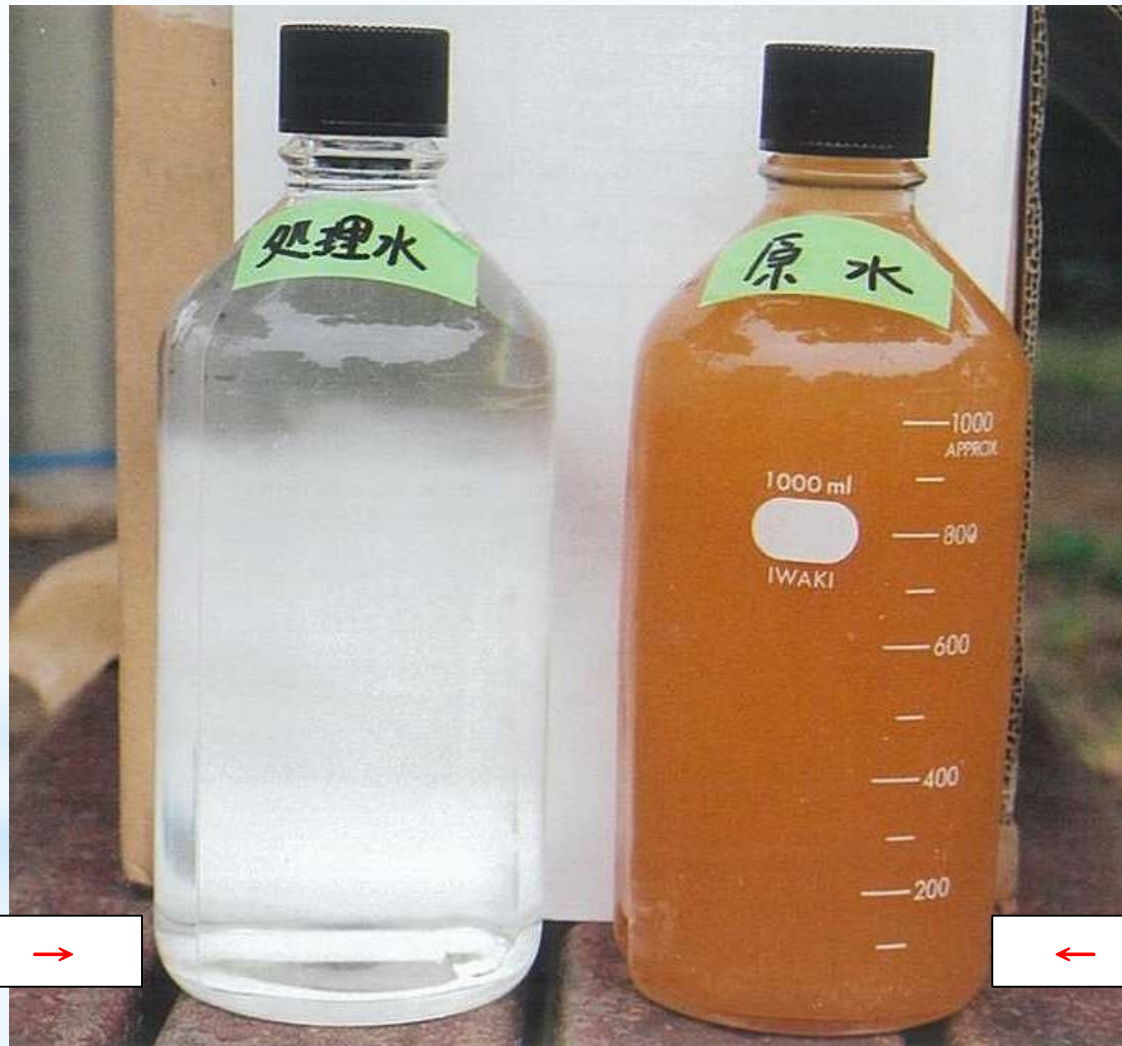
膜でろ過をすると・・・

膜でろ過した水 →

← 川の水

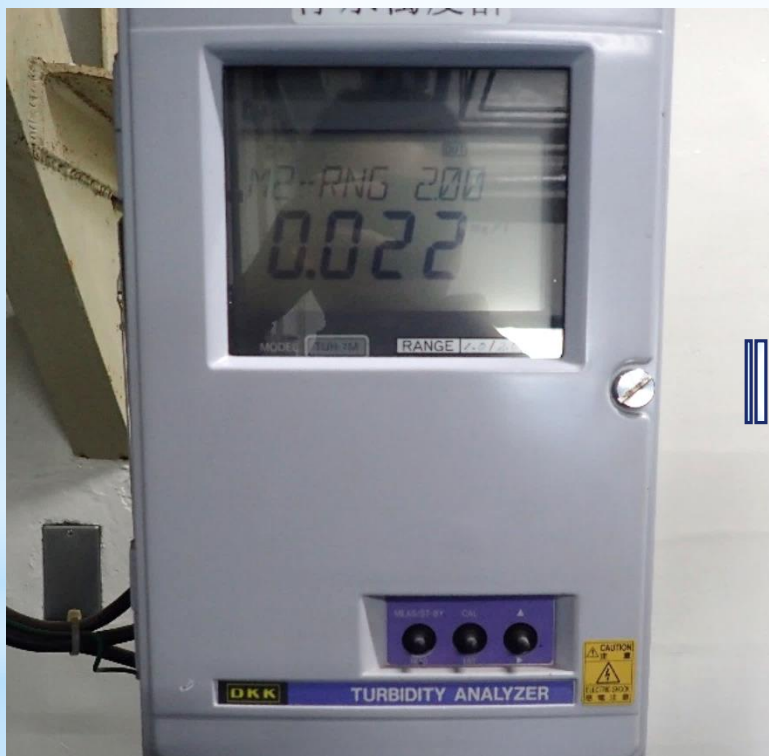
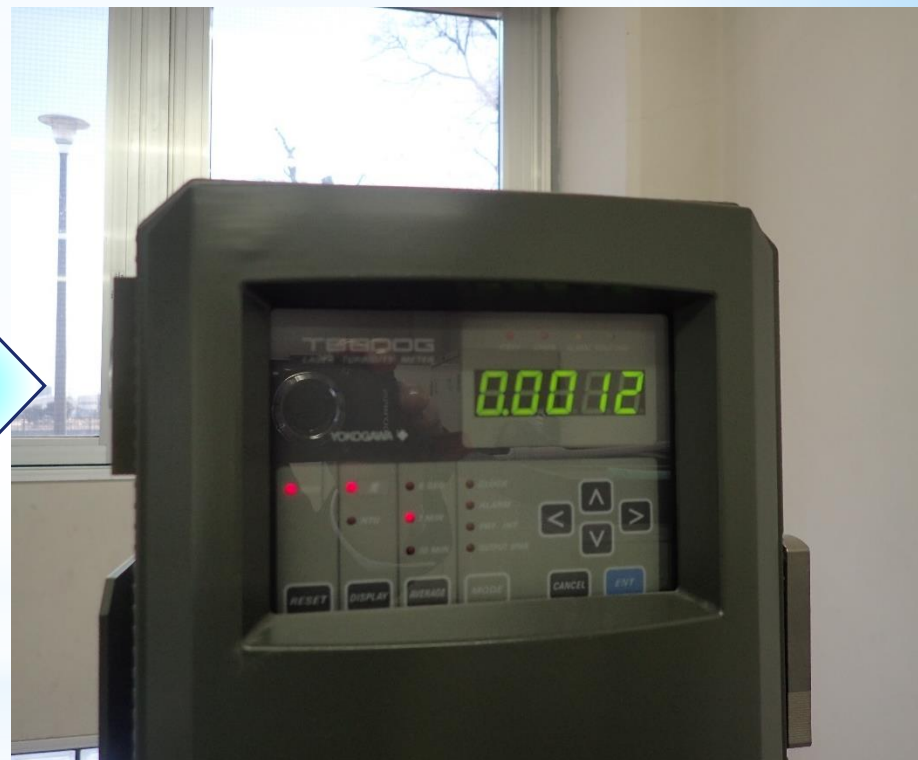
ろ過水の濁度

濁度の基準：0.1度以下

砂ろ過 0.02度

膜ろ過 0.001度

基準の5分の1

基準の100分の1
