『エアゾール式簡易消火具』事故発生状況

エアゾール式簡易消火具 をお持ちのお客様へ

自主回収 対象商品の廃棄処分のご願い

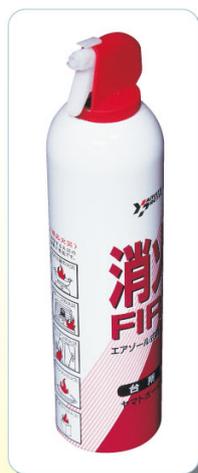
■対象商品 (自主回収) 【ヤマトボーイKT】

製造ロット番号	品質保証期間
KO331	2005.01
KO331	2005.02
KN326	2005.02
KD317	2005.03
K1426	2005.04
K2407	2005.05
K2420	2005.05
K3407	2005.06
K3419	2005.06
K4422	2005.07
K7424	2005.10

製造ロット番号と品質保証期間は、**缶底に表示しています。**

対象商品 (自主回収) は、上記の製造ロット番号をご確認ください。すでに全ての商品は生産を中止しており品質保証期間も過ぎておりますので、このチラシ裏面に記載しております **【廃棄処分の仕方】** を参考に廃棄処分をお願いします。また、お客様の安全と安心をより確実なものとするため、上記の対象商品 (自主回収) をお持ちで廃棄処分に関してお困りのお客様は、弊社お客様相談窓口までご連絡ください。なお、廃棄処分の対応が難しい方は、回収セットをお送りいたしますので、お申し出ください。今後このようなことのないよう一層の管理体制の向上に努める所存でございますので、何卒、ご理解とご協力のほど宜しくお願い申し上げます。

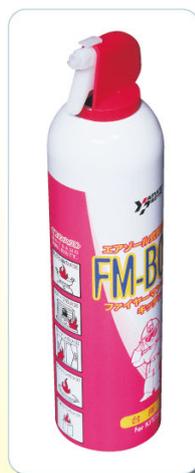
■対象商品 (自主回収) 【FMボーイK】

製造ロット番号	品質保証期間
KN301	2005.02
KN322	2005.02
KD319	2005.03
K1425	2005.04
K2408	2005.05
K2421	2005.05
K3406	2005.06
K3418	2005.06
K4423	2005.07
K7425	2005.10
