古い消火器の破裂事故に注意

消火器の破裂事故による死傷事故が発生しています

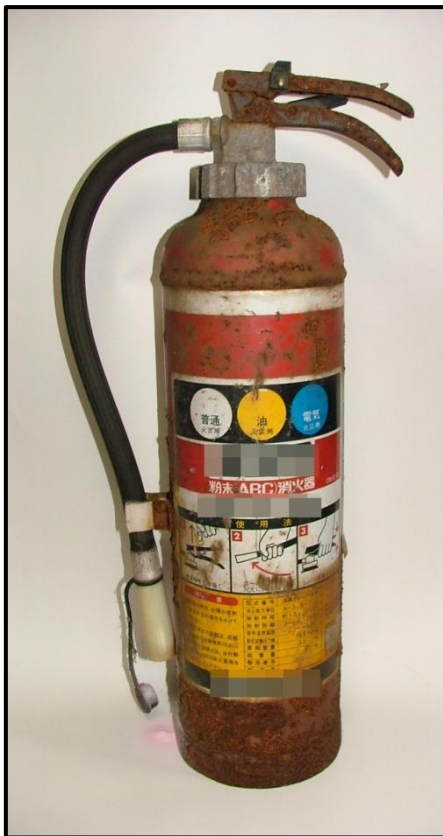
このような消火器は 特に注意が必要です

- キャップ表面にボツボツができています
- さびを落としても腐食が残る。
- 溶接部・周辺に剥離がみられる。
- 使用に耐えない変形がある

さび、腐食、変形等が発生した消火器は耐用年数以内でも使用しないようにし、資格を持った専門業者に点検・処分を依頼しましょう。

古くなった消火器を廃棄する時は自分では絶対処分しないようにし、資格を持った専門業者に依頼しましょう。
