登別市教育施設等  
個別施設計画

登別市教育委員会

令和4年 月

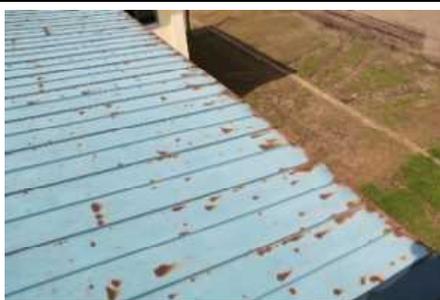
①校舎1～3 屋根・屋上(C評価)  
代表写真: 屋根の錆  
所見: 広範囲に劣化。

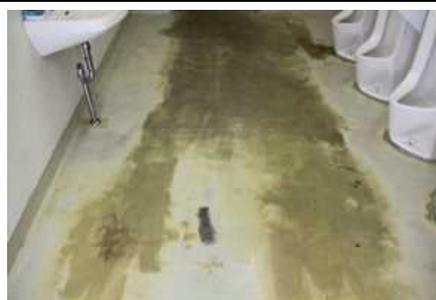
②校舎1～3 内部仕上(C評価)  
代表写真: 便所床の汚損  
所見: 47年経過で、広範囲に劣化。

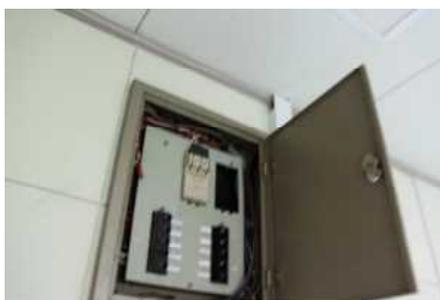
③校舎1～3 電気設備(C評価)  
代表写真: 分電盤  
所見: 47年経過。

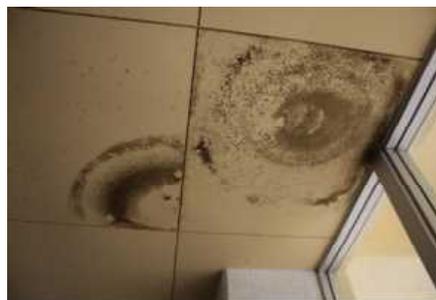
④校舎4～8 内部仕上(C評価)  
代表写真: 児童玄関風除天井の水シミ  
所見: 41年経過で、広範囲に劣化。

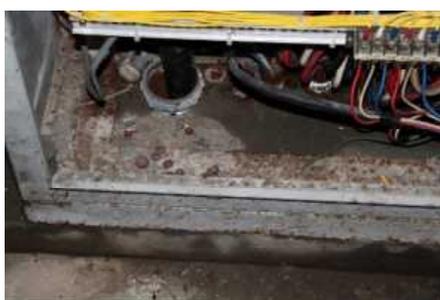
⑤校舎4～8 電気設備(C評価)  
代表写真: 動力盤底面  
所見: 41年経過で、結露水による錆がある。

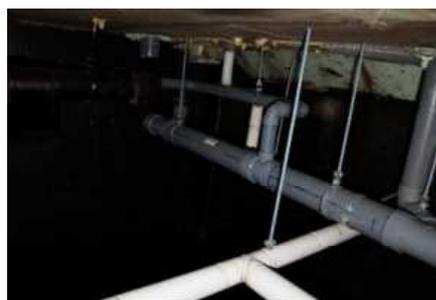
⑥屋内運動場 機械設備(B評価)  
代表写真: 排水配管  
所見: 20年経過。

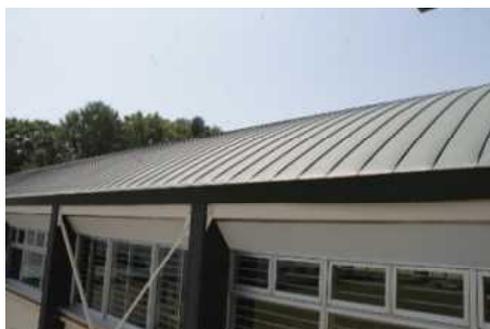
⑤屋内運動場 屋根・屋上(A評価)  
代表写真:屋根  
所見:良好。

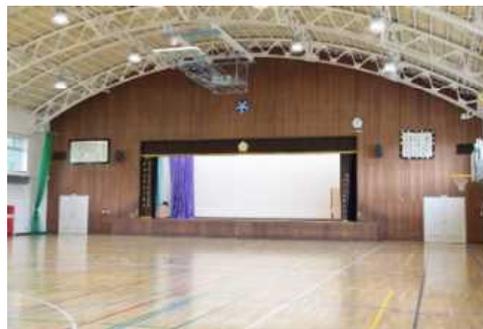
⑥屋内運動場 内部仕上(A評価)  
代表写真:アリーナ  
所見:6年経過で、劣化はみられない。

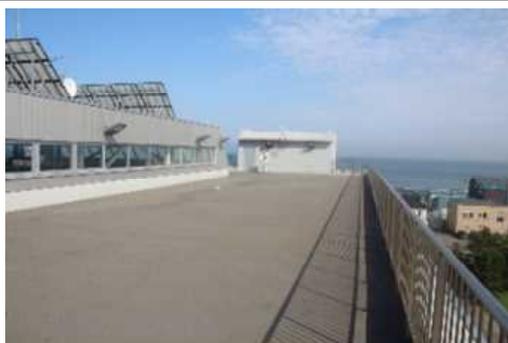
①校舎 屋根・屋上(A評価)

代表写真:屋上

所見:良好。

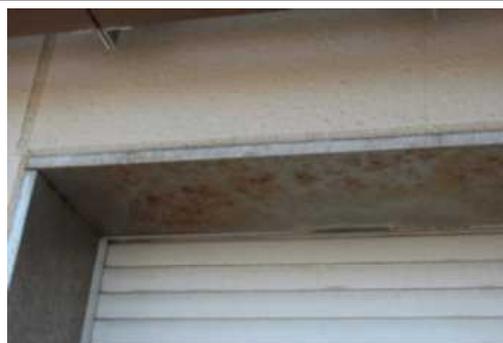
②校舎 外壁(A評価)

代表写真:シャッター枠の錆出し

所見:全体的には良好。

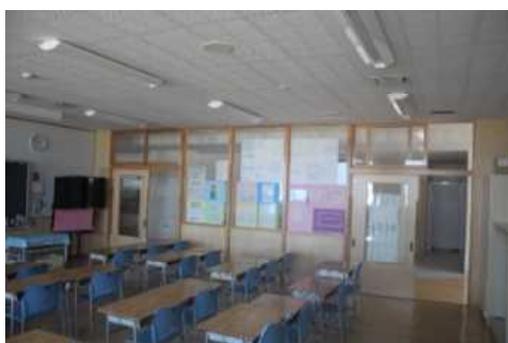
③校舎 内部仕上(A評価)

代表写真:教室

所見:良好。

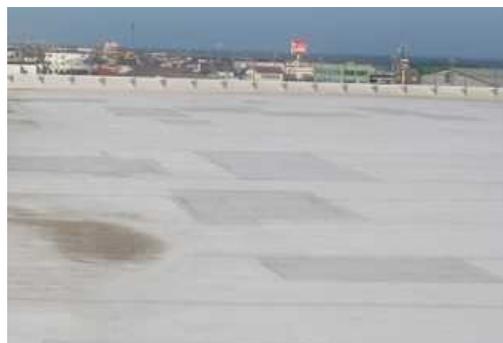
④屋内運動場 屋根・屋上(A評価)

代表写真:屋上防水

所見:良好。

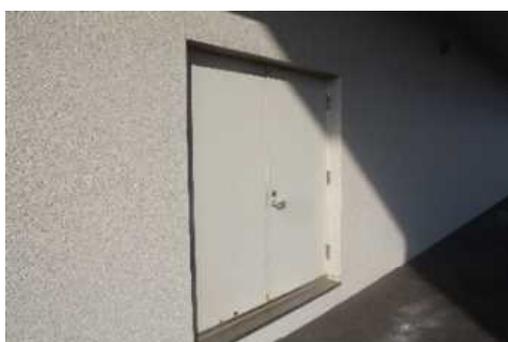
⑤屋内運動場 外壁(A評価)

代表写真:スチールドアの錆出し

所見:全体的には良好。

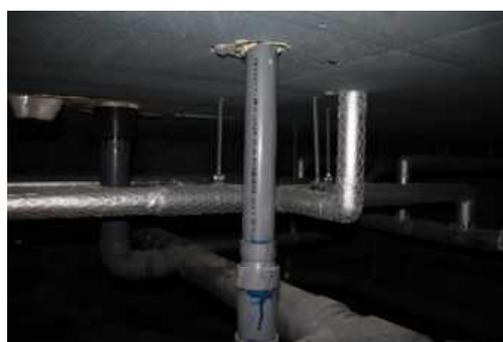
⑥屋内運動場 機械設備(A評価)

代表写真:排水配管

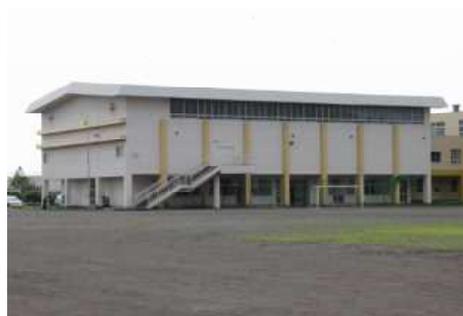
⑥屋内運動場 外壁(A評価)  
代表写真:外壁  
所見:良好。

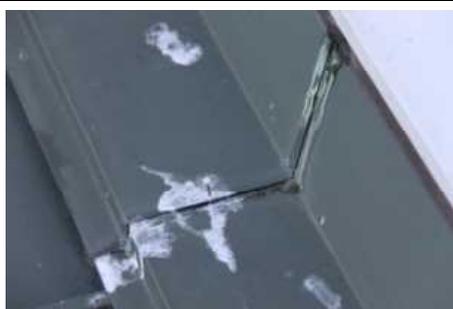
①校舎1 屋根・屋上(C評価)  
代表写真:屋根と外壁取り合いの板金不具合  
所見:板金の不具合による雨漏りが1箇所。

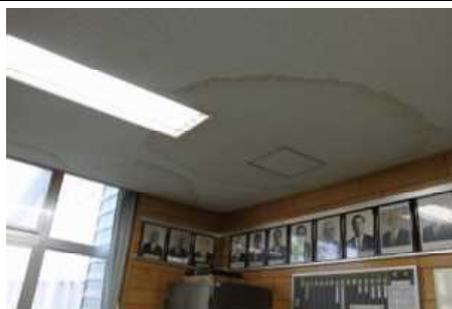
②校舎1 内部仕上(A評価)  
代表写真:校長室の天井の水シミ  
所見:17年経過で、全体的には良好。

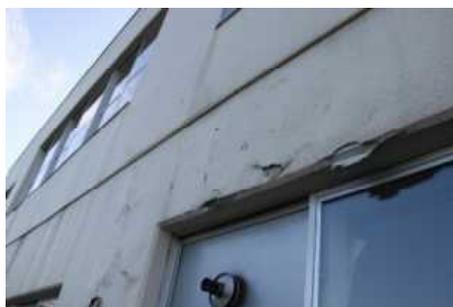
③校舎2 外壁(C評価)  
代表写真:外壁塗膜の剥離  
所見:広範囲に劣化。

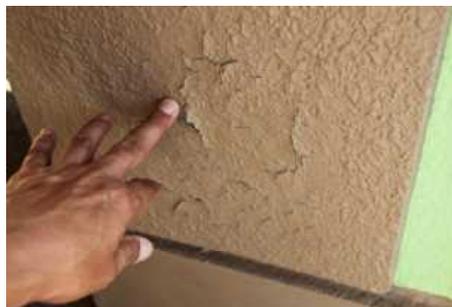
④校舎2 外壁(C評価)  
代表写真:外壁塗膜の膨れ(内部に漏水)  
所見:広範囲に劣化。

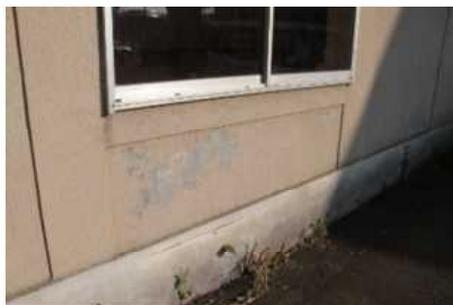
⑤屋内運動場 外壁(C評価)  
代表写真:外壁塗膜の剥離  
所見:広範囲に劣化。

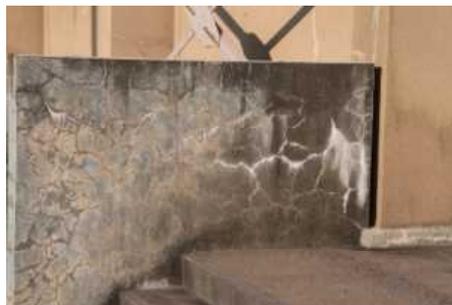
⑥屋内運動場 外壁(C評価)  
代表写真:ポーチ袖壁のひび割れ  
所見:広範囲に劣化。

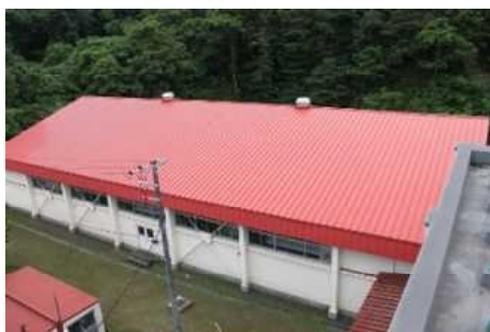
⑤屋内運動場 屋根・屋上(A評価)  
代表写真:屋根  
所見:良好。

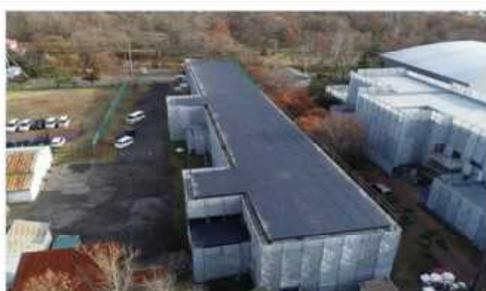
①校舎1～5 屋根・屋上(A評価)

代表写真:板金屋根

所見:劣化はみられず良好

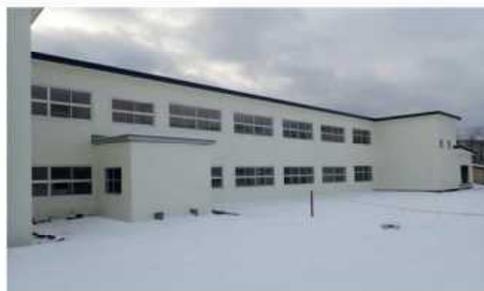
②校舎1～5 外壁(A評価)

代表写真:外壁

所見:劣化はみられず良好

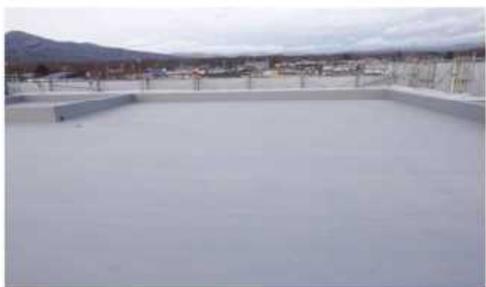
③校舎6～10 屋根・屋上(A評価)

代表写真:屋上防水

所見:劣化はみられず良好

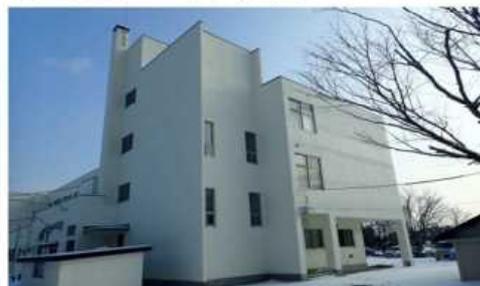
④校舎6～10 外壁(A評価)

代表写真:外壁

所見:劣化は見られず良好

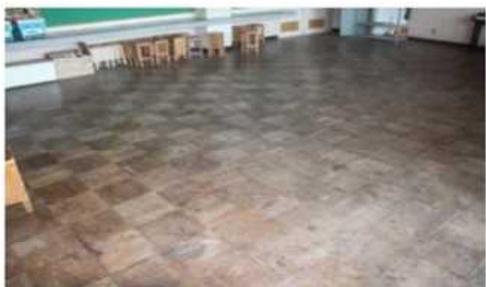
⑤校舎6～10 内部仕上(C評価)

代表写真:教室床

所見:45年経過床、天井が経年劣化。

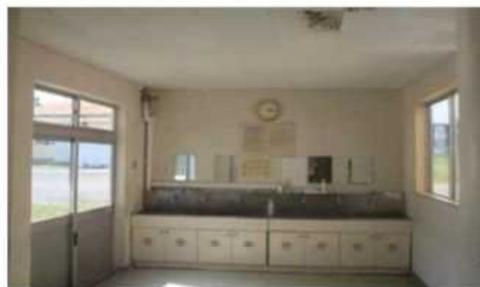
⑤校舎6～10 機械設備(D評価)

代表写真:水飲み場

所見:33年経過で、経年劣化。

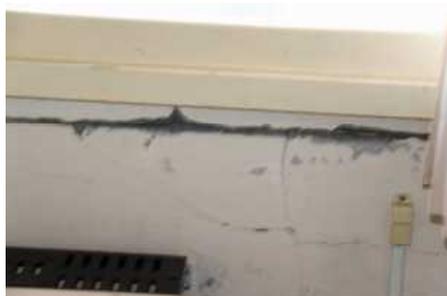
①校舎1～5 内部仕上(C評価)  
代表写真:壁の欠損を伴う大きなひび割れ  
所見:57年経過で、経年劣化。

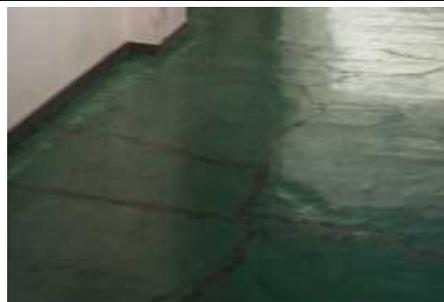
②校舎6～8 内部仕上(C評価)  
代表写真:床スラブのひび割れ  
所見:46年経過で、経年劣化。

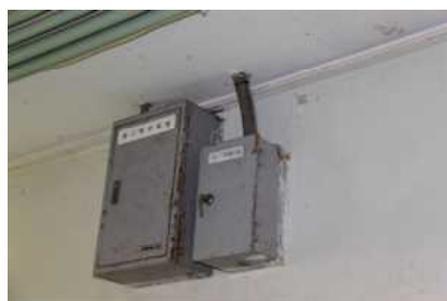
③校舎6～8 電気設備(D評価)  
代表写真:動力盤筐体の錆  
所見:46年経過で、経年劣化。

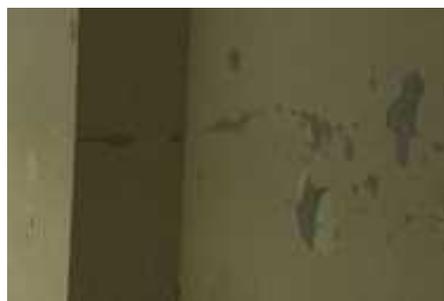
④校舎9 内部仕上(C評価)  
代表写真:壁面塗装の剥離  
所見:40年経過で、経年劣化。

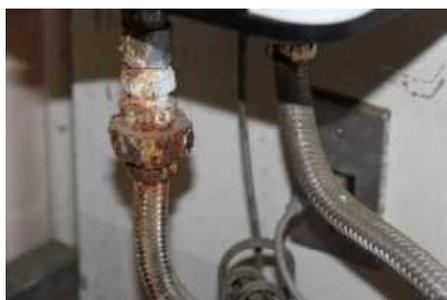
⑤校舎9 機械設備(D評価)  
代表写真:金工室の温水器配管継手の腐食  
所見:40年経過で、経年劣化。

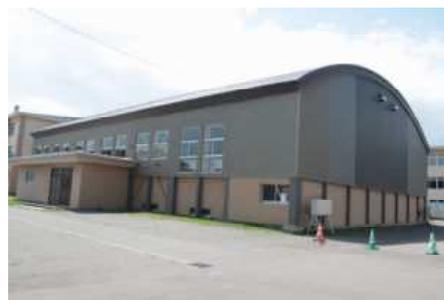
⑥屋内運動場 外壁(A評価)  
代表写真:外壁  
所見:良好。

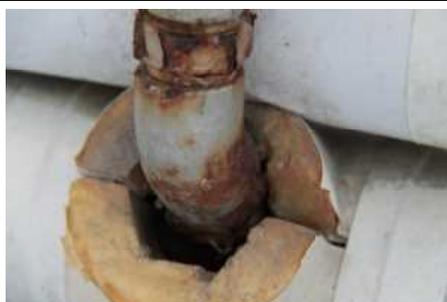
①校舎1 機械設備(B評価)  
代表写真:瞬間湯沸器排水管の錆  
所見:未更新部分が経年劣化。

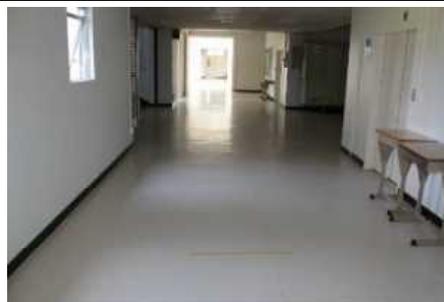
②校舎2 内部仕上(A評価)  
代表写真:廊下  
所見:良好。

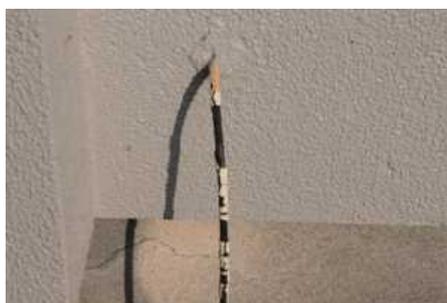
③校舎4～5 機械設備(B評価)  
代表写真:油配管被覆の剥がれ  
所見:各部材ごとに改修されているため、劣化は部分的。

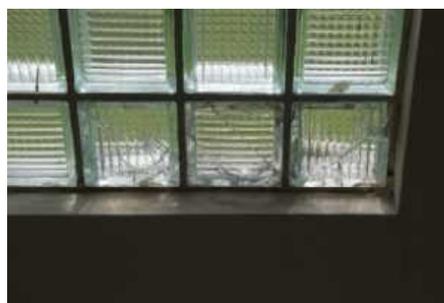
④校舎6～9 外壁(B評価)  
代表写真:ガラスブロックの割れ  
所見:部分的な劣化。

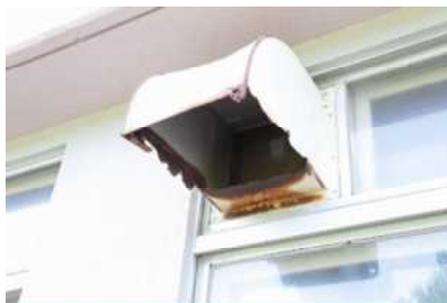
⑤校舎6～9 機械設備(C評価)  
代表写真:鉄板製フードの腐食  
所見:47年経過で、経年劣化。

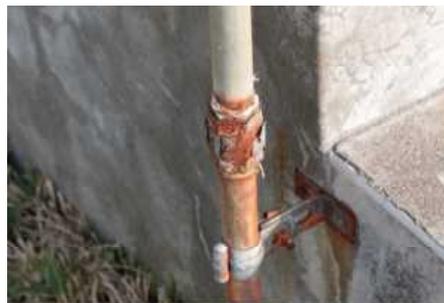
⑥屋内運動場 機械設備(B評価)  
代表写真:排水管の錆  
所見:各部材ごとに改修されているため、劣化は部分的。

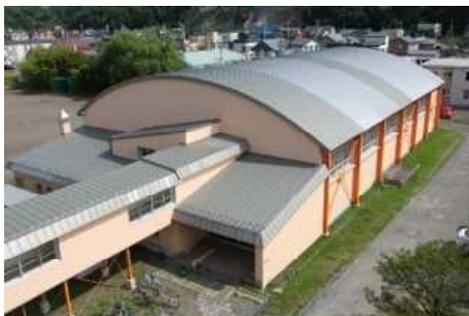
④屋内運動場 屋根(A評価)

代表写真:屋根

所見:良好。

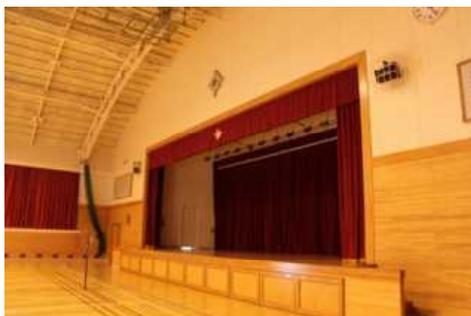
⑤屋内運動 内部仕上(A評価)

代表写真:アリーナ

所見:良好。

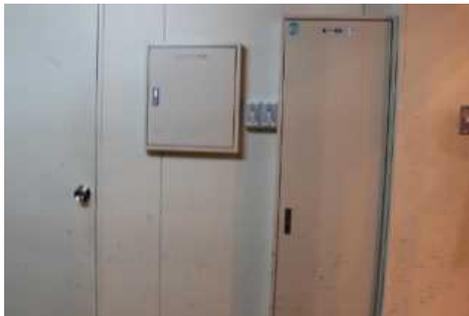
⑥屋内運動場 電気設備(B評価)

代表写真:分電盤

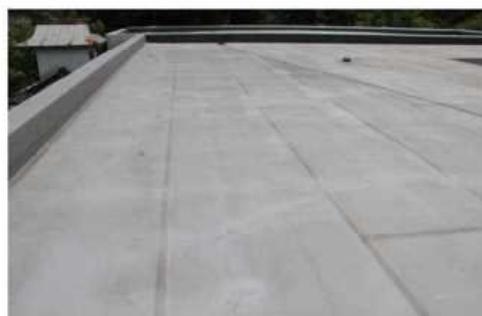
②屋根・屋上(A評価)

代表写真: 屋上防水

所見: H23改修後10年経過、良好。

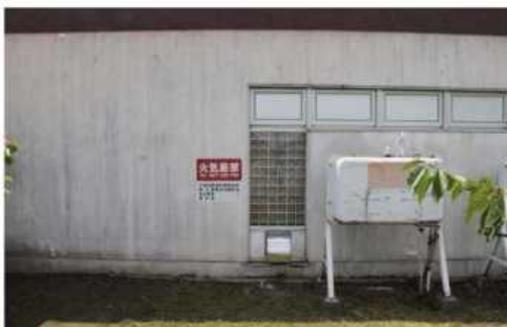
③外壁(B評価)

代表写真: 外壁東面の汚損

所見: 39年経過で、経年劣化。

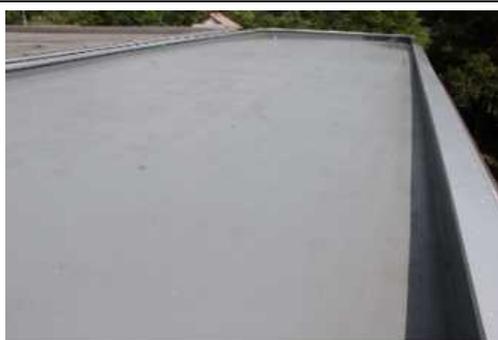
①屋根・屋上(A評価)

代表写真: 屋上

所見: 良好。

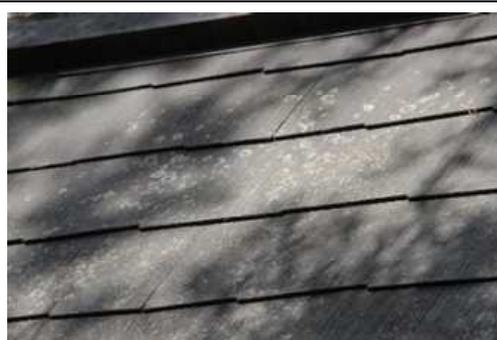
②屋根・屋上(A評価)

代表写真: 屋根スレート

所見: 良好。

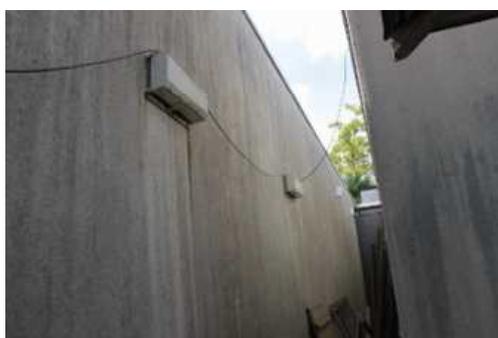
③外壁(B評価)

代表写真: 外壁東面の汚損

所見: 部分的な劣化。

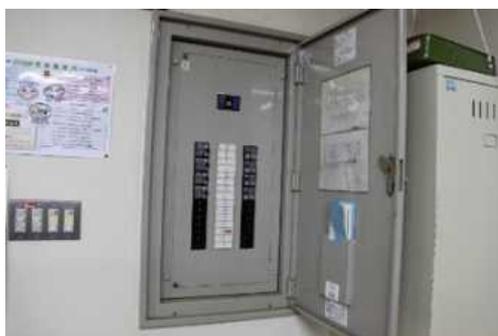
⑤電気設備(B評価)

代表写真: 分電盤

所見: 24年経過。

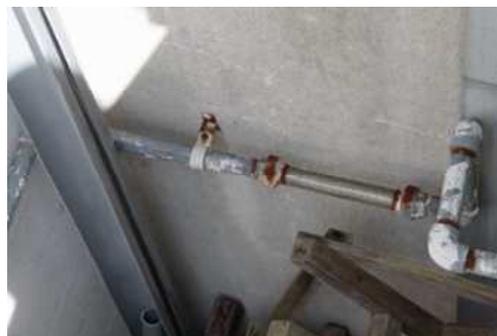
⑥機械設備(B評価)

代表写真: ガス配管の錆

所見: 24年経過で、経年劣化。

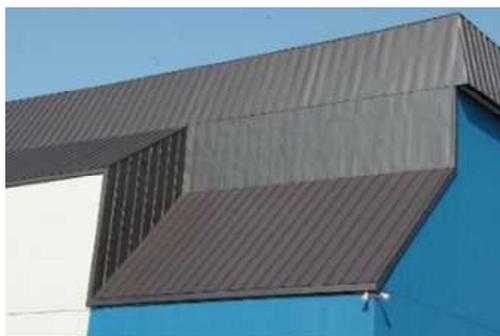
①屋根・屋上(A評価)

代表写真: 屋根

所見: 良好。

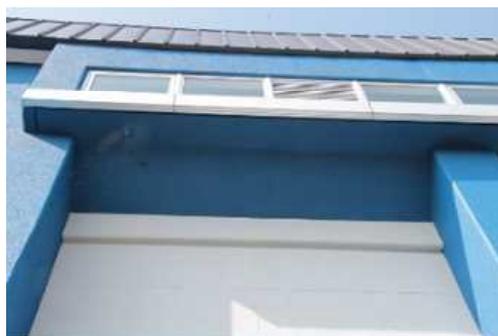
②外壁(A評価)

代表写真: 外壁

所見: 良好。

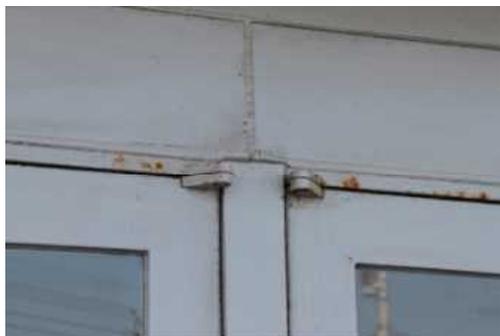
③外壁(A評価)

代表写真: 玄関ドアの錆出しによる開閉不良

所見: 全体的には良好。

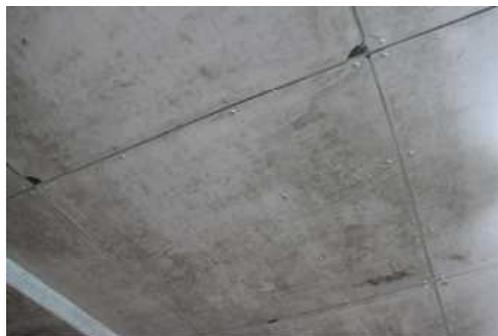
④内部仕上(B評価)

代表写真: ロッカー室の天井のシミ

所見: 4年経過で、未改修部分が劣化。

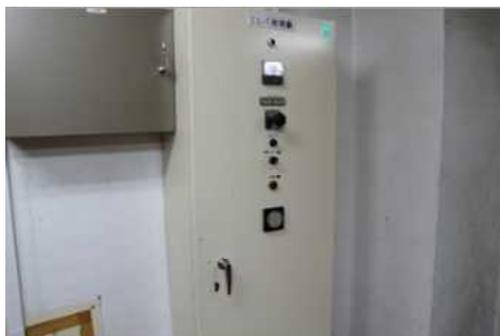
⑤電気設備(A評価)

代表写真: 分電盤

所見: 4年経過。

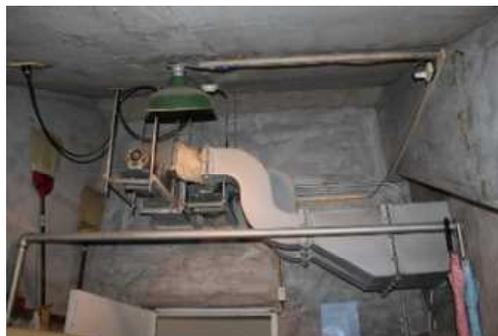
⑥機械設備(B評価)

代表写真: 老朽化した排風機

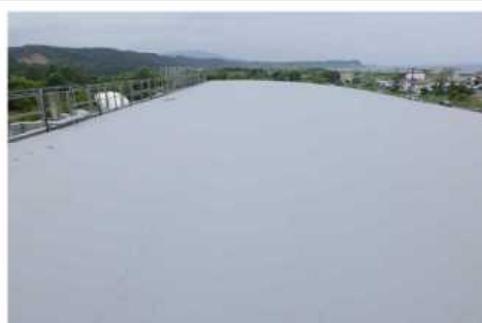
②屋根・屋上(A評価)  
代表写真:屋根防水  
所見:劣化はみられず、良好。

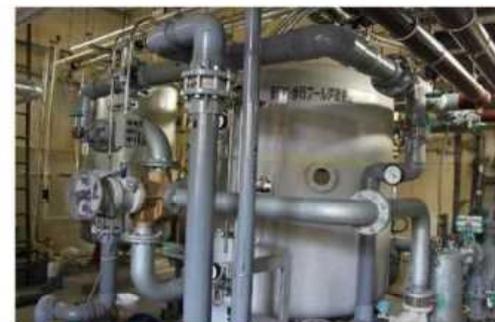
⑥機械設備(A評価)  
代表写真:ろ過器  
所見:プール設備は計画的に修繕を実施。

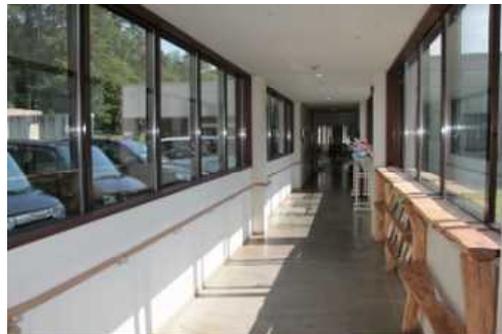
④内部仕上(A評価)  
代表写真: 渡り廊下  
所見: 17年経過で、良好。

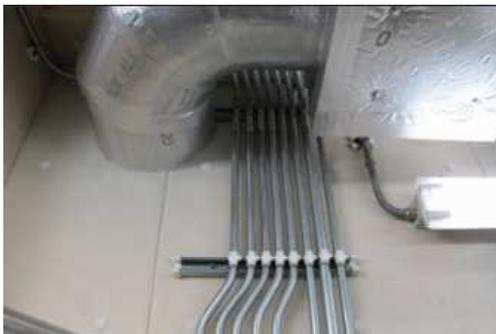
⑤電気設備(A評価)  
代表写真: 電気配線  
所見: 17年経過。

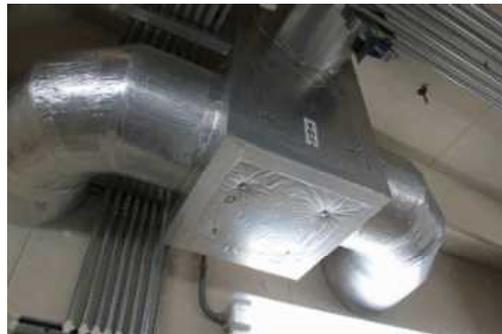
⑥機械設備(A評価)  
代表写真: 換気ダクト  
所見: 17年経過。
